# Trabajo de Diploma en opción al título de Ingeniero Geólogo

**Título: Propuesta de modelación de escenarios de  
seguridad para la presa de colas de la Empresa  
Comandante Pedro Sotto Alba.**

Moa, 2016

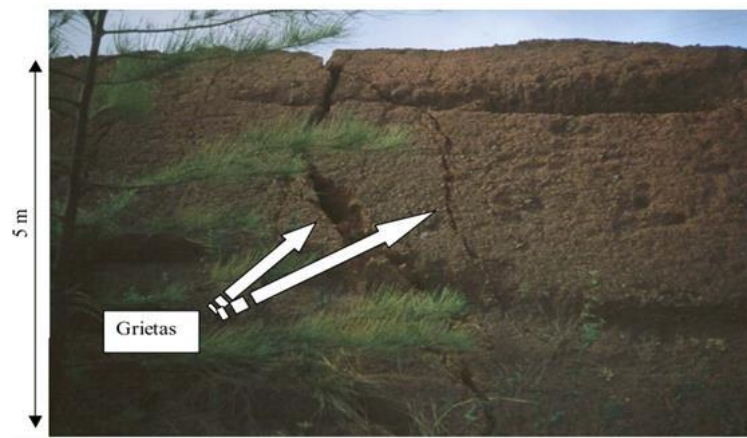
desprendimientos de lámparas. En la parte industrial de la fábrica, no provocó ningún tipo de afectaciones, excepto en la presa de colas inactiva (Foto 5) donde provocó la aparición de grietas en los diques (Guardado y Riverón, 1997, Carménate y Riverón, 1999).

**Foto 5** Grietas en muro de la presa inactiva de Moa, sismo de 1995 (Rodríguez, A. 1998)

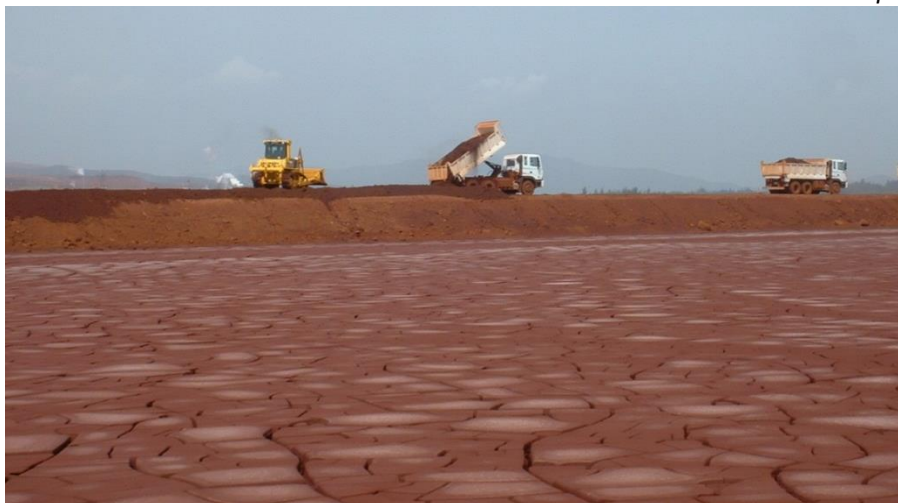
**Foto 7** Proceso de construcción de la presa de colas de la ECPSA

Al encontrarse la presa en un escenario de seguridad (1) de acuerdo a este indicador, es necesario que las actividades de recrecimiento, (ver Foto 7) de los diques se detengan para el sector donde se reportan las filtraciones y cambiar el área de descargas de las colas hacia otro sector menos vulnerable.

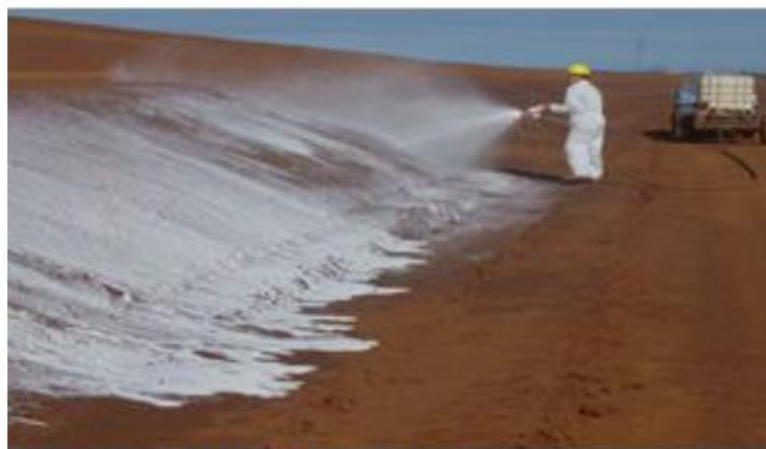
**Foto 8** Sellaje al talud utilizando protección química, tomado de Hernández T. 2015

La construcción de canalizaciones interiores es indispensable en los sectores afectados, para encauzar las aguas del escurrimiento hacia otras zonas más secas de la presa y alejarlas de las filtraciones. En los sectores que disminuyan los niveles de humedad se debe comenzar la aplicación de técnicas de sellaje al talud, (ver Foto 8) y comenzar las reparaciones necesarias a los sistemas de drenaje.

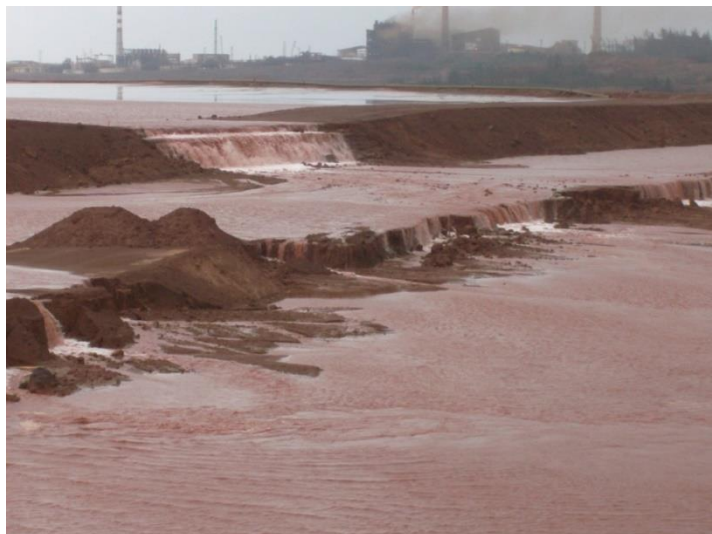
**Foto 10** Fenómeno de sobrepaso por intensas lluvias en la presa de colas de la ECPSA.

La realización de ajustes al diseño del proyecto de la presa debe dar respuesta a esta situación. La posibilidad de la ampliación de la presa pudiera contribuir con el proceso de descarga de colas dentro de los parámetros del escenario de seguridad (0).

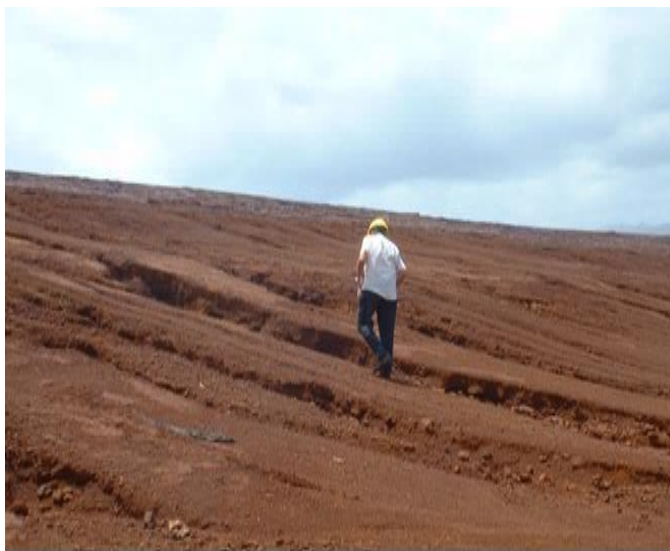
El indicador se evalúa en correspondencia con la presencia de los diferentes tipos de erosión hídrica. La presa, de acuerdo con este indicador, se encuentra en el escenario de seguridad (2) con la existencia de surcos profundos y formación de grandes cárcavas, (ver Foto 13 y Foto 14).

**Foto 13** Erosión en surcos en el sector oeste de la presa de colas, Hernández, T. 2014

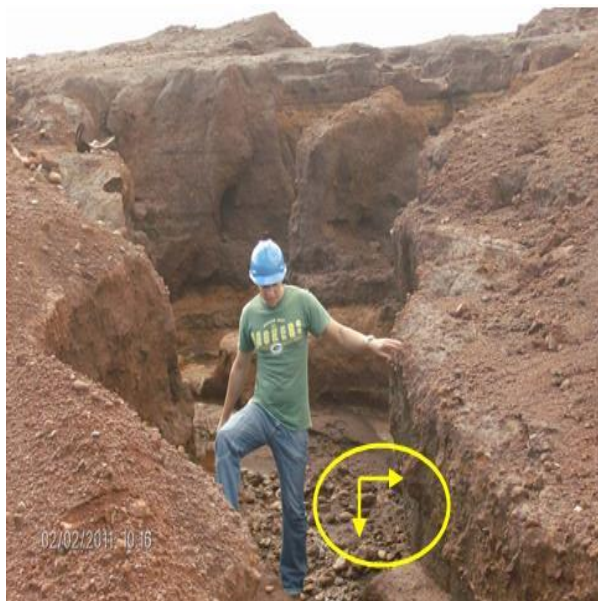
**Foto 14** Cárcava profunda en dique norte de la presa de colas, Hernández, T. 2014
