# ESTUDIO DE LOS FACTORES QUE AFECTAN LA ESTABILIDAD DE LAS ESCOMBRERAS EN LA EMPRESA COMANDANTE ERNESTO CHE GUEVARA

Daylé Silega Martínez <sup>(1)</sup>

*Empresa Cdte. Ernesto Che Guevara, Carretera Moa - Baracoa, Yagrumaje Km. 5 1/2 Punta Gorda Moa Holguín Cuba*

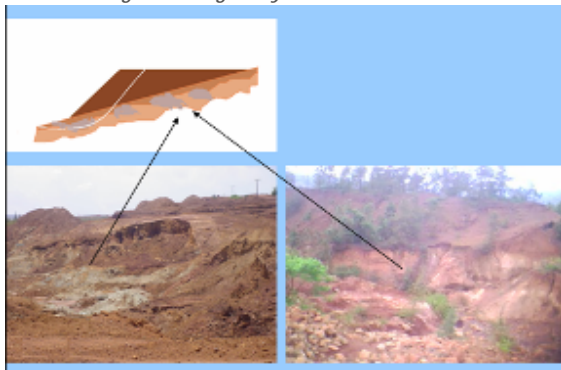
Fig 1: Derrumbes en escombreras provocados por corteza de Gabros en la base

La presencia de gabros (roca básica) y arcilla en el suelo genera deslizamiento en los taludes debido a que no se mineraliza ni se compacta la zona de depósito del escombros

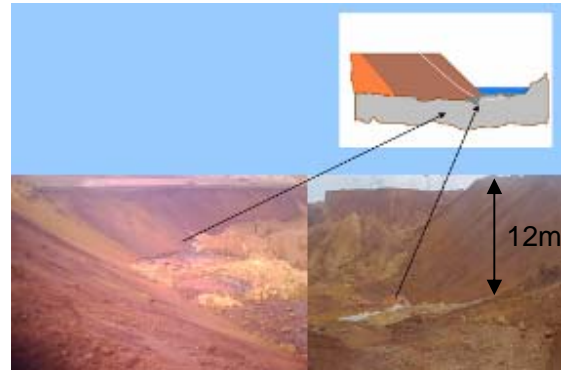
Fig 2: Derrumbes en escombrera por alta humedad en la base

La presencia de agua o lodo (humedad) en la base así como alturas elevadas del talud hacen que también ocurran grandes deslizamientos provocando que la base se vuelve más deleznable producto al agua y al peso que también incide directamente en este

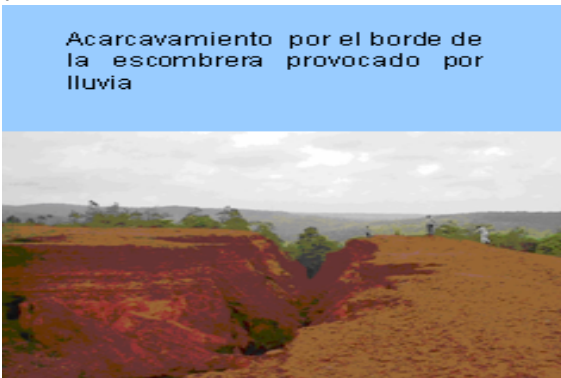
Fig 3: Derrumbes en escombrera por acaravamiento provocado por la lluvia

El acarcavamiento por los bordes de las escombreras ocurre por la compactación que tiene el material superior de la escombrera y al incidir factores externos como la lluvia no permite que el agua se infiltre y lo que ocurre es que se acumula provocando el fenómeno en cuestión

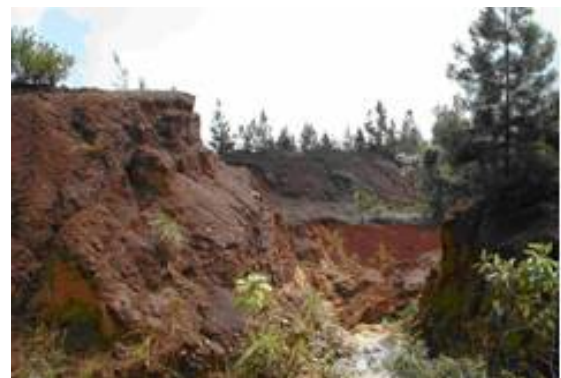
Fig 4: Socavamiento de la base del Talud provocado por escorrentía provenientes de cotas superiores

El Socavamiento de la base del Talud ocurre por la confección de escombreras cerca de los pasos de ríos provocando desgastes en la base del talud y aparejado a esto, deslizamientos

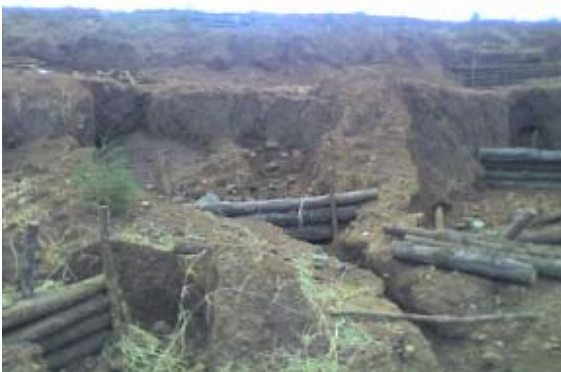
Fig 5: Taludes erosionados por la acción del agua

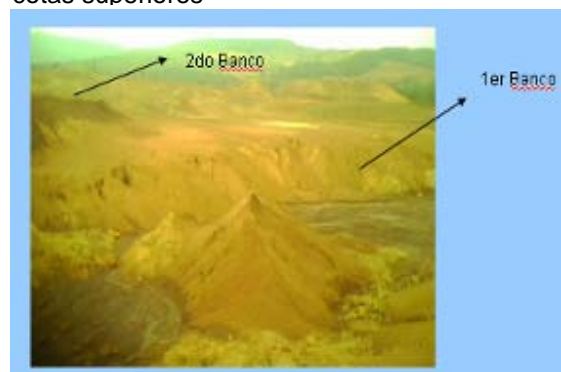
Fig 6: Formas Correctas de comenzar una escombrera de abajo hacia arriba

La confección de escombreras en forma de bancos con caída natural de 3m resulta muy positiva en estos casos al igual que los ángulos de inclinación menor de 42 °, favoreciendo así la no ocurrencia de deslizamientos elevados por la acción de los agentes erosivos que actualmente existe en la mina.

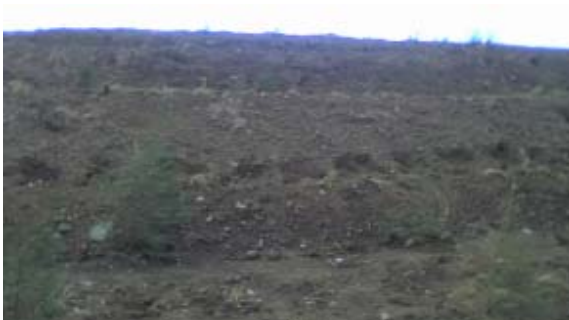
Fig 7: Formas Correctas de hacer los taludes en las escombreras

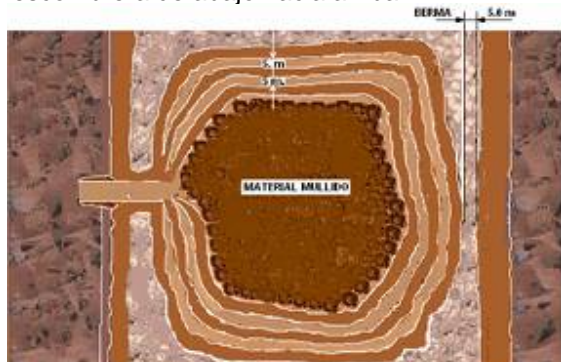
Fig 8: Escombrera correctamente levantada
