**MINISTERIO DE EDUCACIÓN SUPERIOR  
INSTITUTO SUPERIOR MINERO METALÚRGICO DE MOA  
“DR. ANTONIO NÚÑEZ JIMÉNEZ”  
FACULTAD DE METALURGIA Y ELECTROMECAÁNICA  
DEPARTAMENTO DE INGENIERÍA MECÁNICA**

# **TRABAJO DE DIPLOMA EN OPCIÓN AL TÍTULO DE INGENIERA MECÁNICA**

**Título: Análisis de la fractura del cigüeñal de  
un motor de cuatro cilindros en línea**

Se realiza un análisis de la falla del cigüeñal de un motor de combustión interna de cuatro cilindros en línea de un auto del tipo MWM después de 115 434 kilómetros de recorrido. Se realizan los correspondientes análisis fractográfico, metalográfico, de la composición química y dureza del material, así como la verificación del estado tensional mediante el MEF. El análisis fractográfico, de la composición química y la dureza del cigüeñal colapsado, permitieron establecer que la falla se produjo por fatiga bajo las condiciones de servicio del automóvil. A pesar de que la microestructura observada en el análisis metalográfico es la apropiada para resistir cargas de torsión como las que trasmite el cigüeñal, la ausencia de tratamiento térmico de endurecimiento superficial como la nitruración o la cementación proporcionan un punto de f

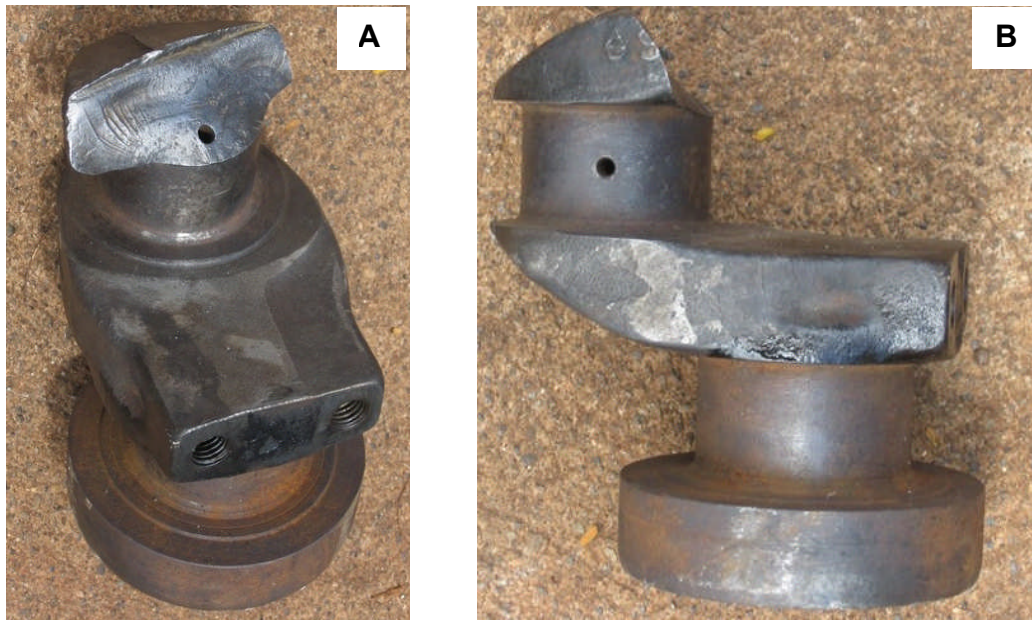
Figura 11. Porción del elemento analizado

A-Vista frontal mostrando la superficie de fractura

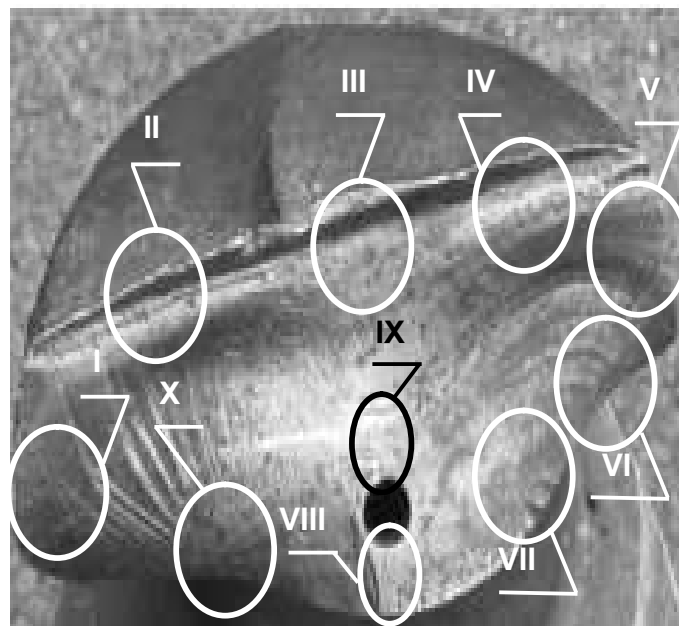
Figura 12. Muestra de cigüeñal fracturado y zonas donde se tomaron las muestras.

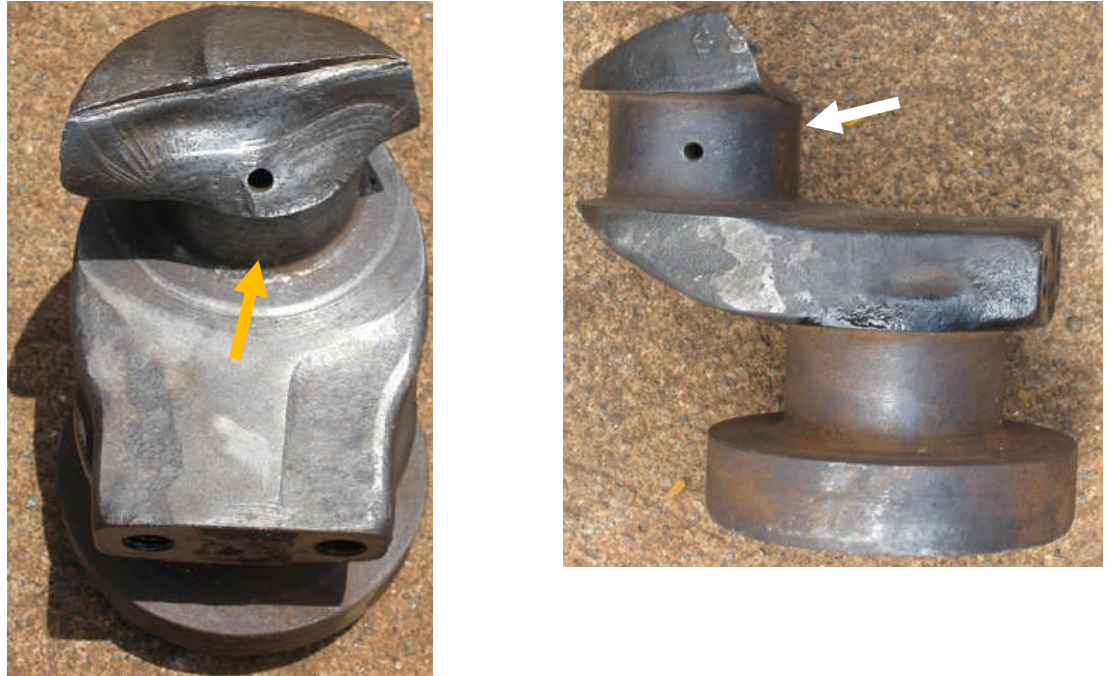
La Figura 13 representa una porción del cigüeñal fracturado en dos vistas: frontal y lateral. Por la geometría del pedazo de cigüeñal desprendido se deduce que la falla

ocurrió en el cambio de sección entre la muñequilla # 8 con el brazo del apoyo # 7 (Ver figura 10) que están ubicados en el extremo del volante.

Figura 13. Vistas frontal y lateral de uno de los fragmentos del cigüeñal colapsado.

Las flechas indican la zona de inicio de la falla

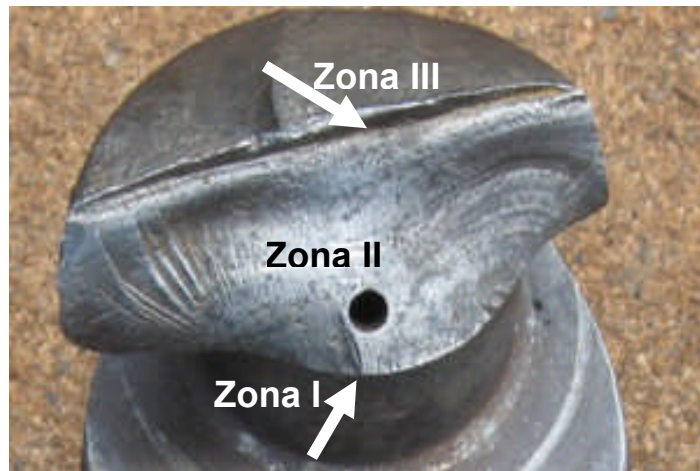
En la observación detallada de las superficies de fractura como la que se muestra en la figura 14, se reconocieron las características morfológicas típicas de las fallas por fatiga en tres etapas bien definidas:

**Etapa I:** Etapa de iniciación de la grieta, correspondiente a la zona I. Esta es una zona de altas concentraciones de tensiones por los efectos del cambio de sección que existe entre la muñequilla y el brazo. En esta región se detectó que existe un inadecuado radio de curvatura que, aparejado a la presencia de un agujero de lubricación, provocó un incremento de los valores de tensiones y propició la nucleación y formación de una pequeña microgrieta.

**Etapa II:** Etapa de propagación de la grieta. Esta se corresponde con la zona II. Una vez formada la microgrieta, comienza esta segunda etapa de propagación, en la que velocidad de expansión de la grieta aumenta dramáticamente bajo los efectos de los ciclos de cargas.

Figura 14. Superficie de fractura del elemento

**Etapa III:** Rotura final, correspondiente a la zona III. Debido a la disminución de la sección transversal que soporta los esfuerzos, esta se debilita y finalmente se presenta una fractura súbita por desgarre ya que la sección del eje no puede soportar las cargas aplicadas. Las marcas de playa y estrías no aparecen en roturas rápidas.

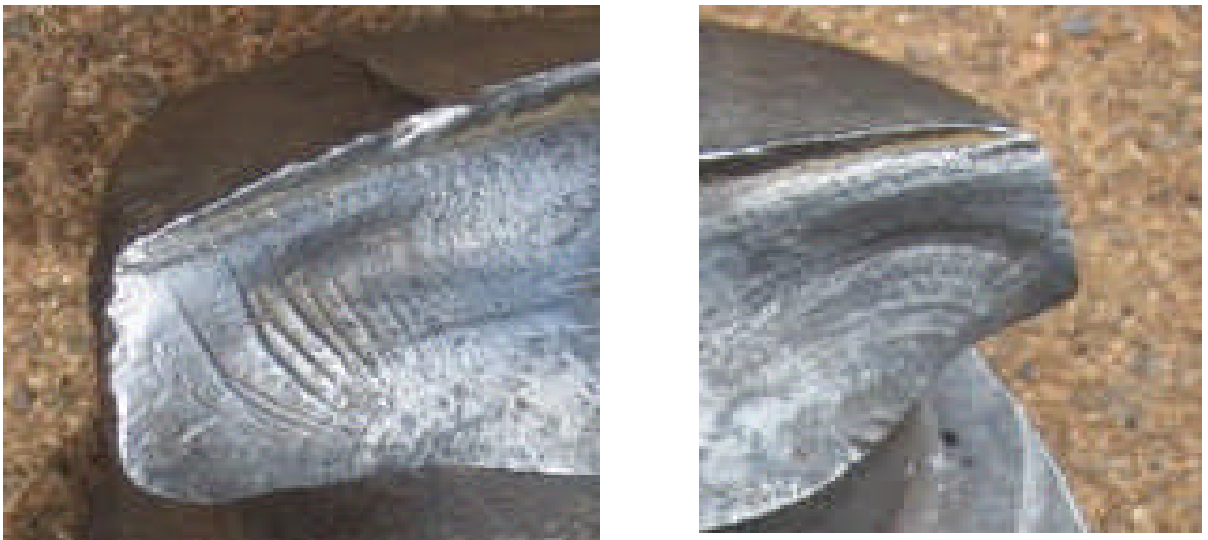
La acción cíclica de las cargas trae consigo que el crecimiento de la grieta tenga lugar mediante un proceso repetitivo de enromamiento y agudización de la punta de la grieta. La figura 15 representa una ampliación de la zona II, donde se observan semianillos concéntricos alrededor de la zona I que asemejan marcas de playa, típicas de la rotura por fatiga de componentes que operan bajo ciclos interrumpidos de tensiones.

Figura 15. Marcas de playa típicas de la rotura por fatiga

Como se observa, estas marcas de playa son macroscópicas, visibles a simple vista. Las mismas indican la posición de la fisura progresiva en un instante dado y

por ende, su sentido de propagación con cada ciclo. Debido que el cigüeñal está sometido a cargas cíclicas, se presenta un mecanismo de deslizamiento localizado que orienta las marcas de playa alrededor de la zona de fisura. En la medida que la fisura crece, la sección transversal se debilita gradualmente, la grieta crece más rápido y las marcas de playa son más separadas y más grandes.

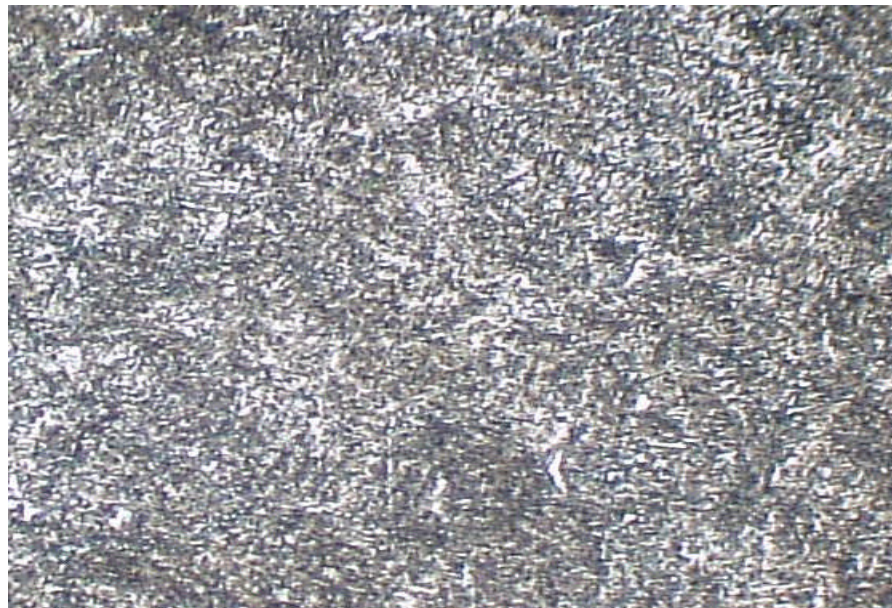
La micrografía de la Figura 16 muestra la microestructura típica del acero AISI 5130 templado y revenido. Se pueden apreciar regiones de austenita residual de un color claro en cantidades de aproximadamente un 40 % en una matriz de martensita en cantidades aproximadas de un 60 %, atacada con nital al 2%. La cantidad de martensita para el contenido de carbono que se analiza, obedece a la presencia del cromo como elemento aleante en el acero. En este caso, el cromo mejora la templabilidad del material. Por otra parte, las trazas de austenita en cantidades considerables son el resultado del relativamente bajo contenido de carbono (0,27 %) en la aleación y su papel en el retardo de la transformación de la martensita durante el temple.

Figura 16. Microestructura del cicüeñal a 200X.

Los valores de dureza y la homogeneidad microestructural en la superficie y el núcleo indican la ausencia de tratamiento térmico de endurecimiento superficial. El endurecimiento superficial (cementación o nitruración) podría mejorar considerablemente la resistencia a la fatiga del elemento.

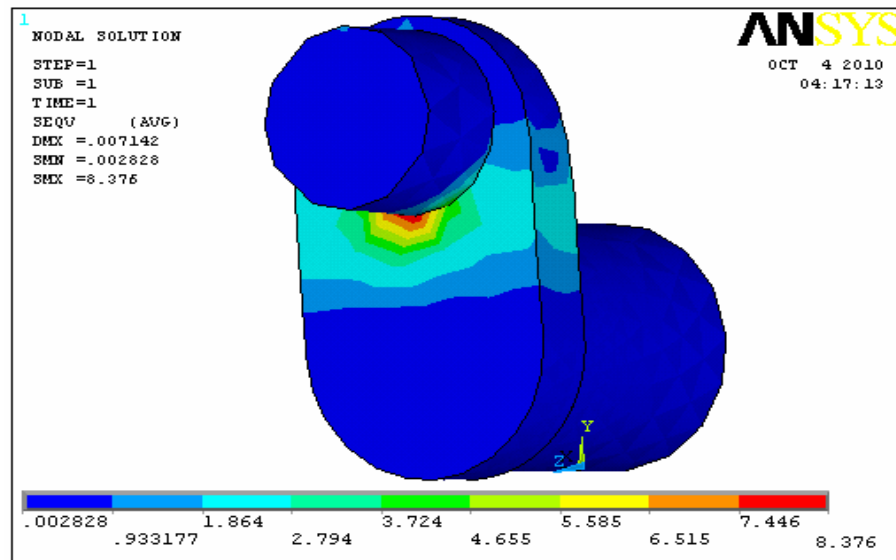
El análisis mediante el MEF permitió localizar dónde se concentran los determinar los valores de tensiones del elemento cargado. Las figuras 17 y 18 muestran el resultado del análisis tensorial empleando el paquete ANSYS. Como se observa, las tonalidades rojas indican la zona crítica del elemento cargado donde se localizan las tensiones críticas.

Figura 17. Estado tensional en una porción del cigüeñal correspondiente a la zona de análisis

Si se compara la figura 17 con las figuras 13 y 14, se corrobora lo planteado en el epígrafe 3.1 en el sentido de que los mayores valores de tensiones aparecen en la unión entre los muñones y los brazos. En el caso analizado, se localizan en la zona por donde se inició la falla.

El orden de encendido del cigüeñal analizado es 1-3-4-2 y en este caso, las tensiones máximas en la unión de los muñones y los brazos del cigüeñal tienen lugar en el PMS de combustión del cilindro 1, que se acopla a la muñequilla 8 de la figura 10 (Capítulo I). De esta manera, los máximos valores de tensiones se acentúan en los brazos más cercanos a estos cilindros, en ese orden. Las cargas en un cigüeñal generan efectos de flexión, torsión y cortante, por lo que se generan estados triaxiales de esfuerzos que cambian en el tiempo, manifestándose la falla por fatiga que se presenta en el estudio analizado.

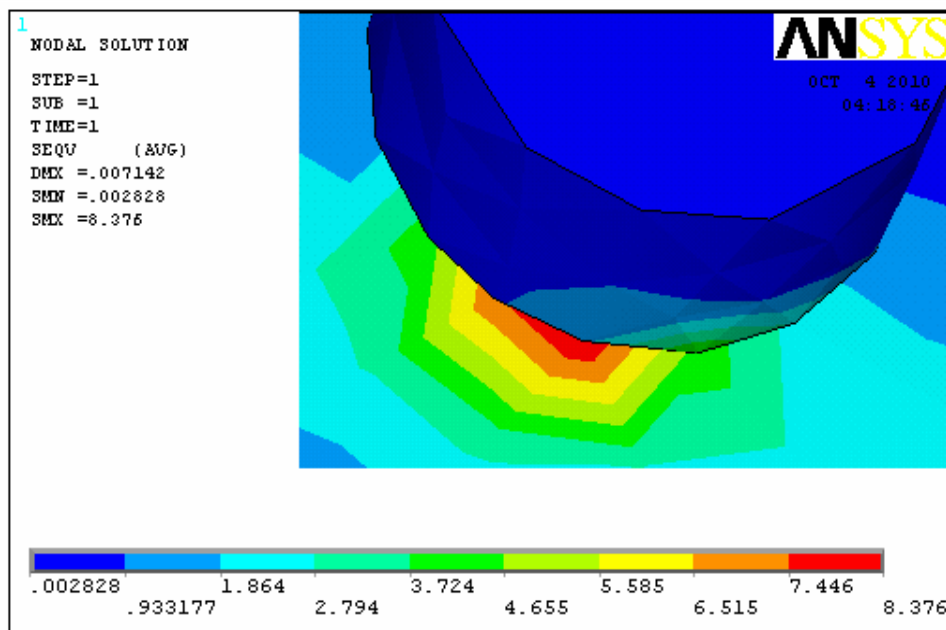
Figura 18. Ampliación de la zona crítica de concentración de tensiones de la figura 17
