República de Cuba  
Ministerio de Educación Superior  
Instituto Superior Minero Metalúrgico de Moa  
“Dr. Antonio Núñez Jiménez”  
Departamento de Metalurgia Electromecánica

# Trabajo de Diploma

*Título: Efecto de la corrosión en la cuña de la válvula “top flow” fabricada de acero inoxidable*

*Moa /2010*

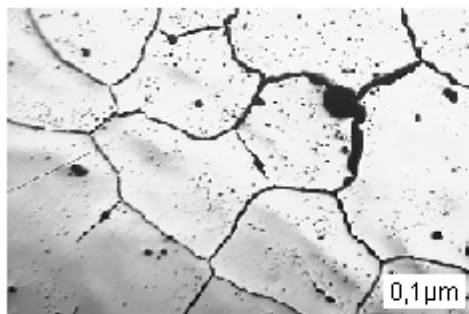
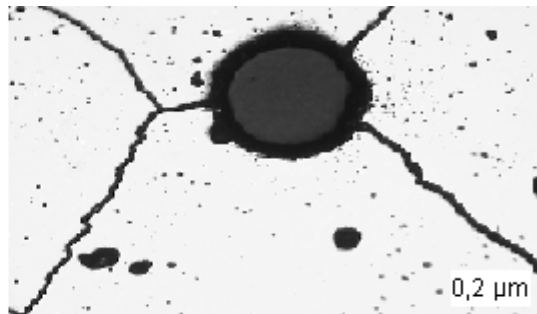
Figura 3.1. Microestructura de la cuña a 100 X

Figura 3.2. Microestructura de la cuña a 200 X

Figura 3.1 y 3.2. Defectos en la microestructura de la cuña sin usar.

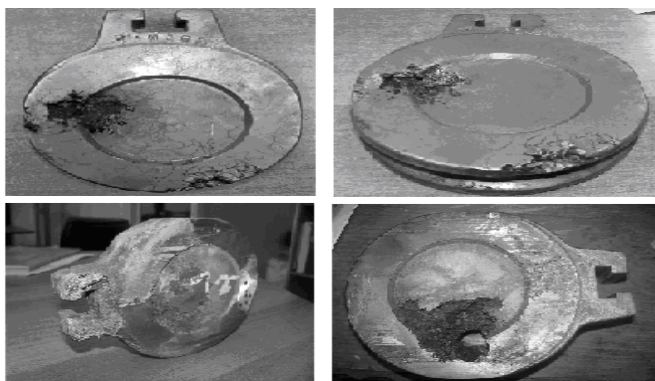
Figura 3.3. Comportamiento de las cuñas producto al desgaste.

En las figuras existe un ataque generalizado como consecuencia del efecto de la pulpa lixiviada, la corrosión provoca una amplia zona atacada por las picaduras en la zona de contacto, y aun en aquéllas en las que no existe contacto entre los cuerpos.

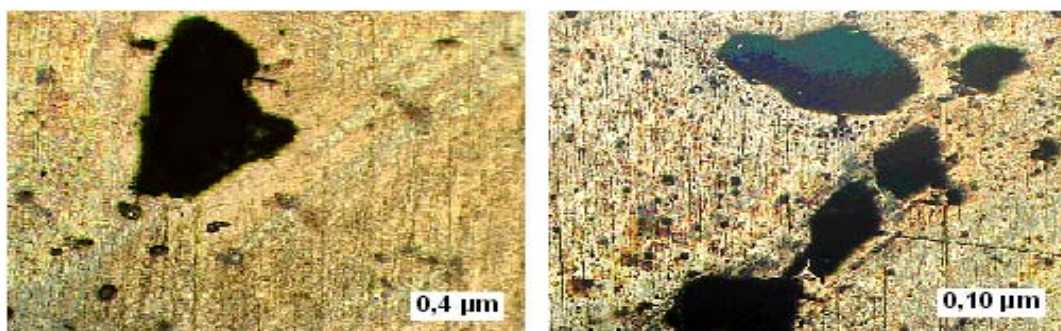
Figura 3.2. Cavidades en el interior de la cuña.

Las cavidades originadas en el interior de la cuña se debe a la variación de tensiones en las capas superficiales, esto trae como consecuencia la aparición del fenómeno de la fatiga superficial; él cual es similar a la rotura por fatiga volumétrica de los cuerpos sólidos. Este mecanismo básico de fatiga superficial es el resultado de fisuras iniciado dentro de la masa del material. Las grietas superficiales se deben a las grandes tensiones de contacto que producen la fatiga de las capas superficiales o a defectos superficiales producto del proceso de elaboración mecánica o de montaje. La fatiga que se origina desde una grieta subsuperficial, ocurre debido a alta concentración de tensiones en puntos o planos defectuosos, esta grieta se propaga paralela a la superficie hasta brotar en la misma.

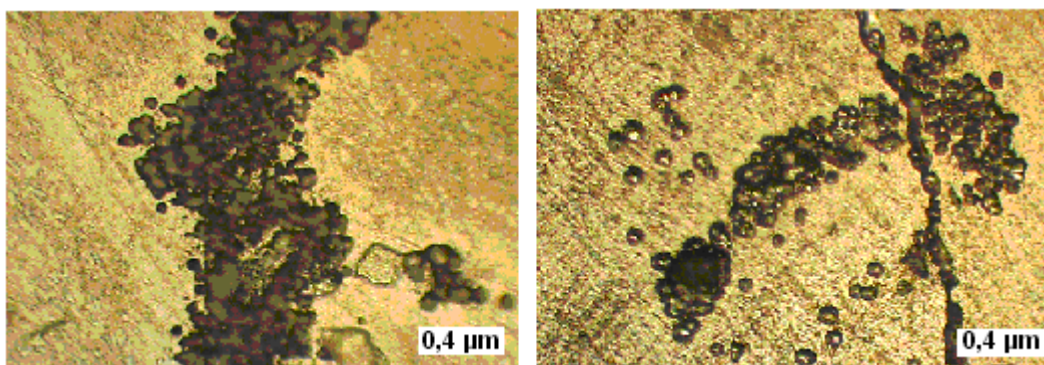
Figura 3.3. Corrosión por picaduras (Plitting)

La corrosión por picaduras aparece en el momento que la capa pasivadora se rompe localmente. Los responsables de esta rotura son los iones de cloruro que, al estar acompañados por un electrolito, le retiran al acero inoxidable los átomos de cromo necesarios para la creación de la capa pasivadora. Entonces aparecen las tan temidas pequeñas picaduras. La existencia de residuos, óxido ajeno, escoria o azulamiento del acero refuerzan la creación de la corrosión por picaduras.

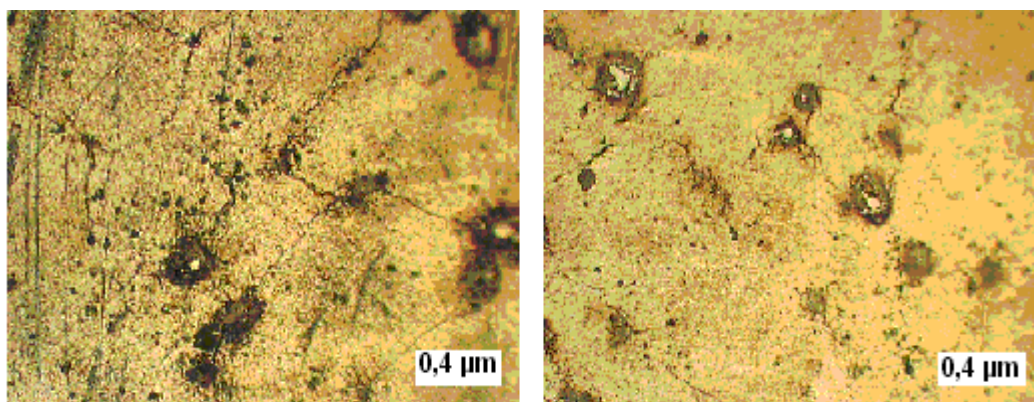
En la figura 3.4 se puede observar que esta cuña es afectada por el defecto transgranular debido a la sensibilización.

Figura 3.4. Defecto transgranular debido a la sensibilización.

Debe tenerse presente que los aceros austeníticos es su baja resistencia a la corrosión bajo tensión, en ambientes con iones cloruro, aún en la presencia de trazas de iones cloruros. Las tensiones residuales existentes en el material promueven la corrosión bajo tensión. Este efecto es localizado y opera en ausencia de corrosión generalizada, la fractura ocurre en forma transgranular con

escasa o nula deformación plástica y a menudo con efectos catastróficos. Este tipo de fractura ocurre en los aceros que contienen Ni, y con el mayor riesgo en aceros con los porcentajes usuales de Ni. Los remedios no son simples, porque consisten en reducir tensiones y eliminar iones cloruro.

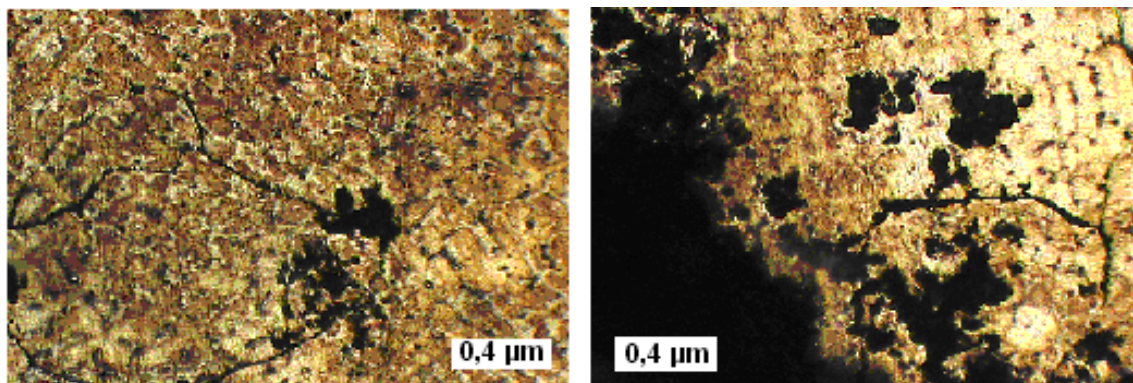
Figura 3.5. Grietas intercristalinas en el cuerpo de la cuña.

Para entender este tipo de ataque es necesario considerar que cuando un metal fundido se cuela en un molde, su solidificación comenzó con la formación de núcleos al azar, cada uno de los cuales crece en un arreglo atómico regular para formar lo que se conoce con el nombre de granos o cristales. Sin embargo, debido a la nucleación al azar, los planos de los átomos en las cercanías de los granos no encajan perfectamente bien y el espacio entre ellos recibe el nombre de límite de grano. Los límites de grano son a veces atacados preferencialmente por un agente corrosivo y el ataque se relaciona con la segregación de elementos específicos o por la formación de un compuesto en el límite.

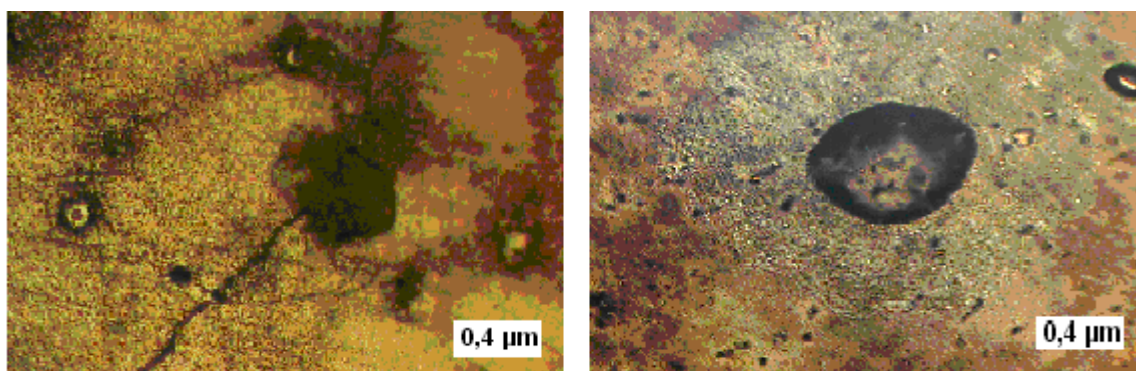
Figura 3.6. Desgaste por erosión.

Los principales factores que ocasionan desgaste por erosión son la velocidad y el bajo impacto cuando el movimiento es paralelo a la superficie. Por lo común este desgaste depende de la dureza de las partículas y en muchas ocasiones también de los filos que éstas presentan. Las partículas abrasivas pueden estar suspendidas o conducidas por un fluido (agua o aire) o pueden fluir por su propio peso (canal de arena).

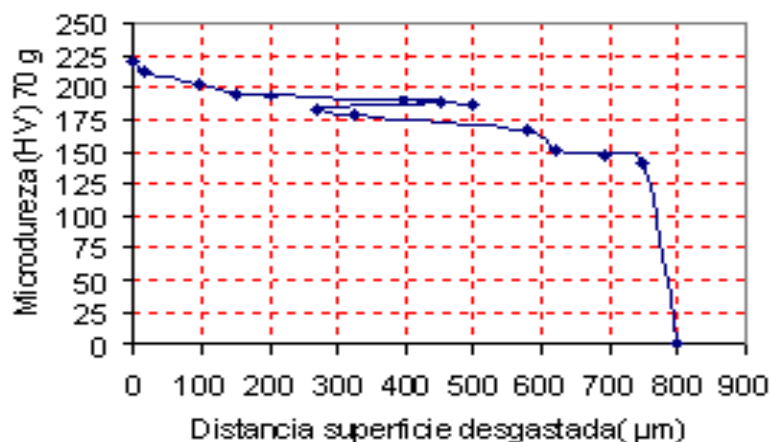
Figura 3.7. Perfiles de microdureza en las zonas desgastadas.

Como muestra la figura existe incremento de la dureza en la medida que ejerce influencia la pulpa encima de la superficie de la cuña, para una distancia de medición de superficie desgastada de 800 μm hay una microdureza aproximada de 220 HV, se puede observar que en el rango de 300 a 400 μm hay una tendencia estacionaria de la microdureza, esto puede estar atribuido a la resistencia que ofrece la capa pasivadora de cromo durante la fricción deslizante como resultado de las deformaciones en esta zona de contacto. Se ha de significar que producto al deslizamiento de la pulpa sobre la cuña provoca el
