**Título: Procesos naturales que intervienen en la revegetación de la presa de colas de la Empresa Niquelífera “Comandante René Ramos Latour en Nicaro”.**

(Tesis en opción al título académico de Máster en Geología)

**Autor: Ing. Pablo Antonio Garrote García**

**Moa, 2015**

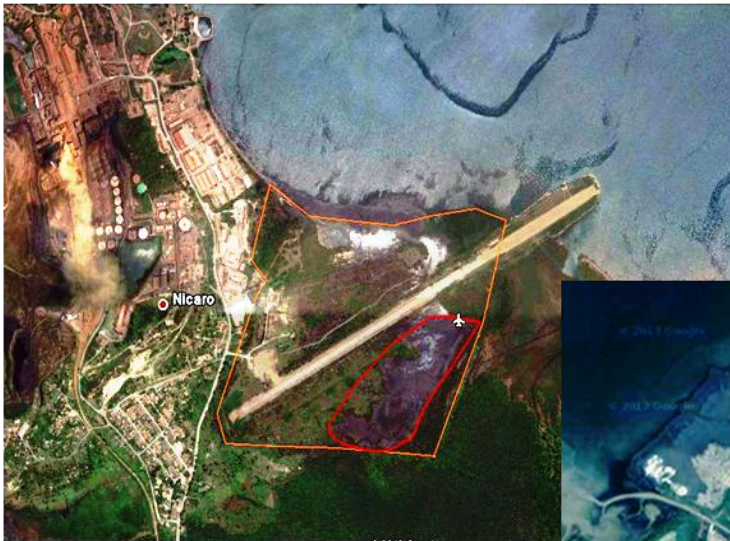
*Foto # 1: Ubicación presa de colas del aeropuerto, Nicaro, La Pasa. Cerrada en el 1958.*

Desde su inicio en 1943 y hasta 1958 la fábrica de Nicaro tuvo su presa de colas en el lugar que hoy ocupa la pista de aterrizaje, al Sureste de la península Lengua de Pájaro, ubicación que trajo muchos trastornos a los moradores de la comunidad debido a las nubes de polvo que se levantaban con las operaciones, lo que movilizó a un grupo de mujeres que, acompañada de sus hijos, se presentaron en la portada de la fábrica con su líder Acacia Rondón (luego combatiente del ejército rebelde), donde Mr. White, administrador norteamericano que se concientizó con el problema, dijo: “Cuando las mujeres de los trabajadores protestan, algún problema tienen”; y a partir de entonces y durante cuatro meses se cubrió el depósito y se reubicó en el lugar donde actualmente se localiza (Aguilera Cambray, 1958) (Fig. 1y 2).

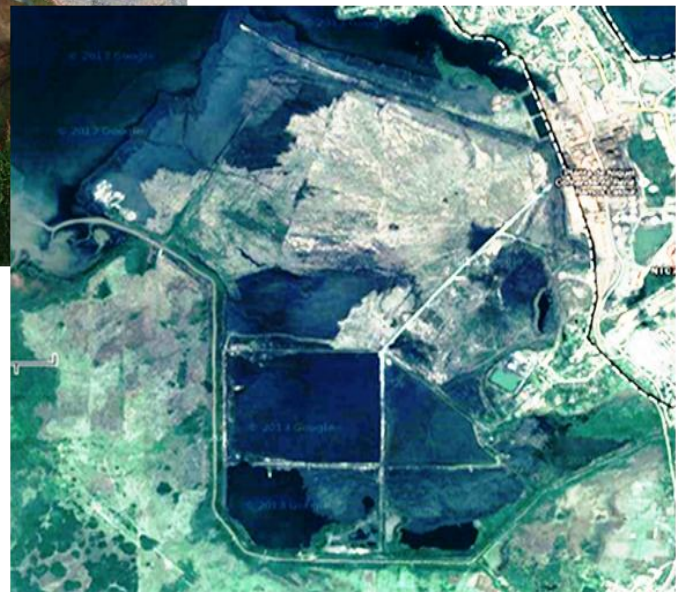
*Foto # 2: Ubicación presa de colas Vieja cubierta con suelo carbonatado.*

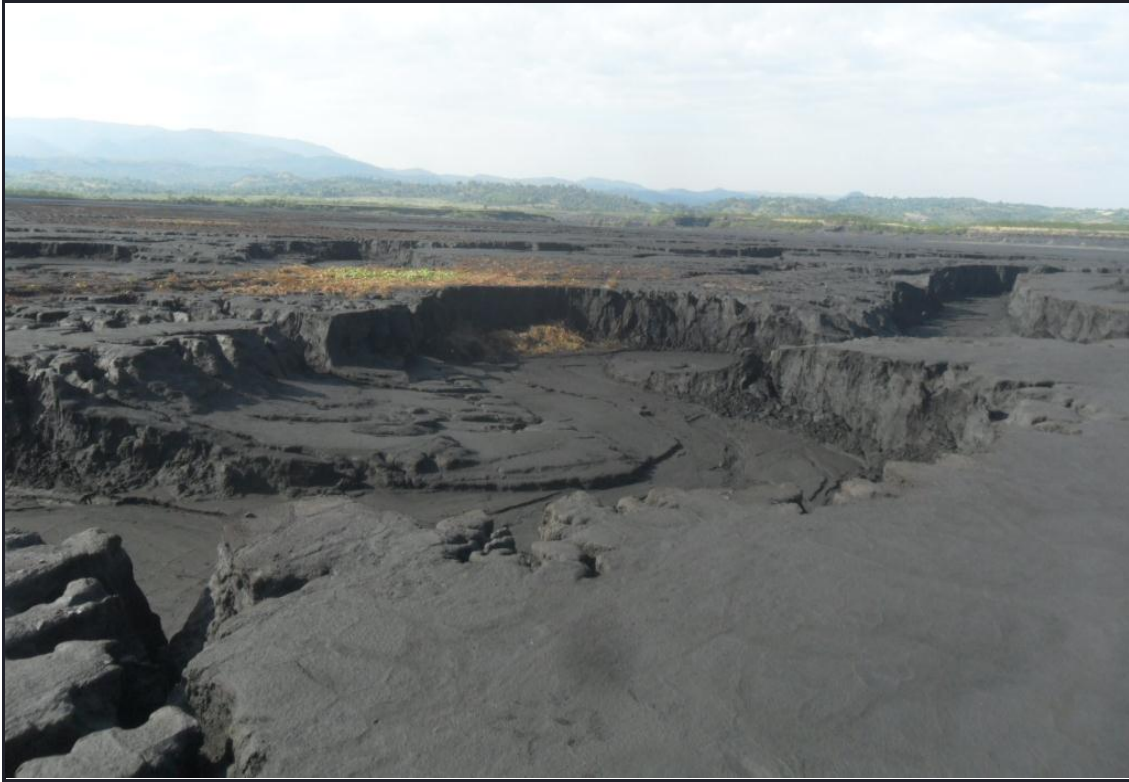
*Foto # 4: Se observa el progreso en profundidad y ancho del sistema de cárcavas.*

Los procesos erosivos de suelo tienen entre los factores condicionantes la dinámica del medio, la que está determinada por la posición hipsométrica y el nivel de base de erosión, estableciéndose un gradiente erosivo que tiende a hacerse mínimo a medida que se alcanza el estado de equilibrio. Cualquier agente que provoque la ruptura de ese equilibrio altera la relación erosión-sedimentación. (Foto # 3 y 4).

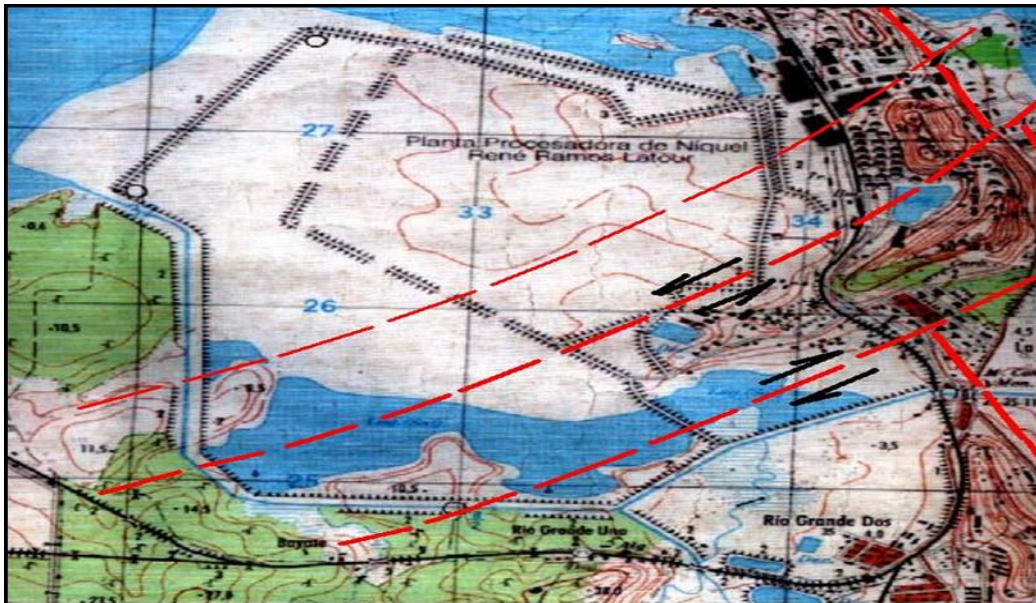
*Figura #3: Esquema con las posibles zonas de dislocación tectónica que pueden afectar al sitio de la Presa de Colas.*

Este sistema de dislocaciones tectónicas con dirección NE–SW, es el que puede influir sobre la presa de colas y en cierto momento servir como zonas de filtraciones profundas del material embalsado hacia la Bahía de Levisa, principalmente del agua acompañante de las colas contribuyendo a cierta contaminación. (Fig. # 3).

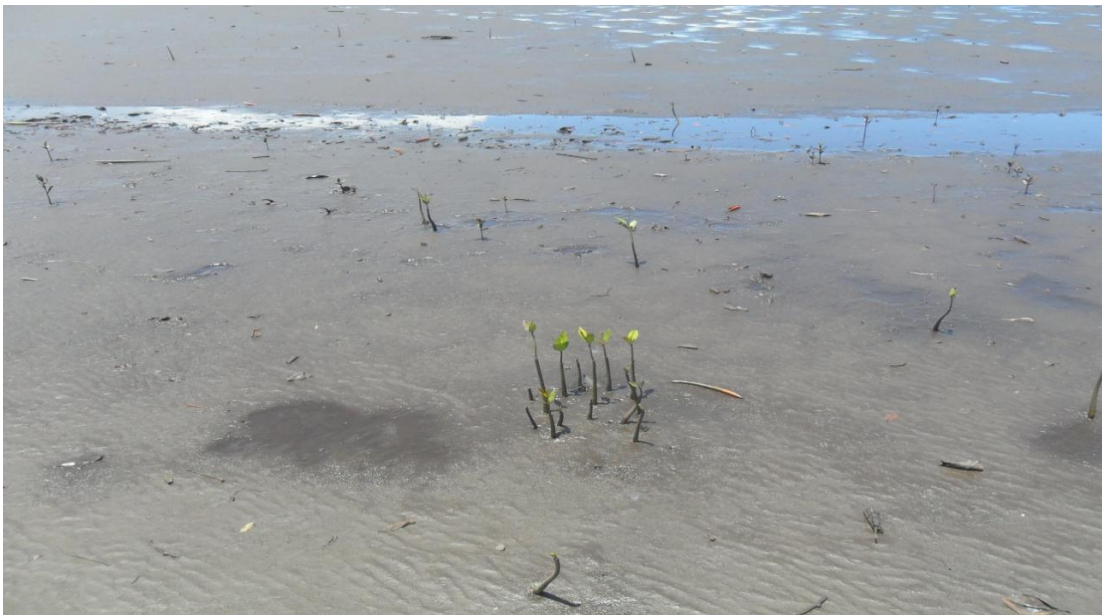
*Foto # 5. Poblaciones de Mangle espontáneas en las playas de colas.*

La erosión marina está determinada por la interface mar-tierra la cual está sujeta a las mareas las cuales se manifiestan en ciclo de 12 h alternando de mañana y tarde-noche. Esta es de los procesos erosivos el menos agresivo ya que después de establecer la zona de playa y establecer un sector como costa y no existir un oleaje agresivo disminuye la contaminación con colas a la ensenada de Arroyo Blanco además de permitir el establecimiento de las poblaciones de mangles como se observa en la (Foto# 5).

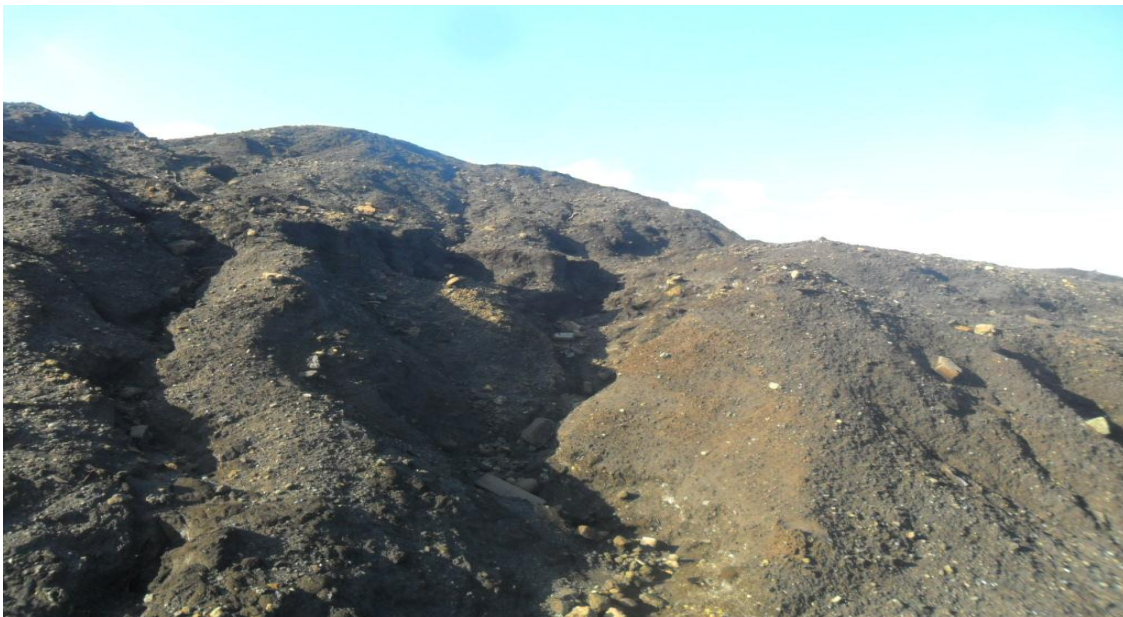
*Foto# 6. Dique norte>20m producto a la limpieza del canal de desagüe.*

Además de los procesos naturales, existe un agente modificador de la morfología, el antrópico, debido a las indisciplinas tecnológicas pues la presa no se diseñó teniendo en cuenta los volúmenes de residuos a depositar durante la explotación, los cuales han sobrepasado las dimensiones con las que fueron confeccionadas, lo que ha determinado la formación de pequeñas elevaciones en las cercanías de los diques norte y oeste, siendo esta otra de las causas de los intensos procesos de erosión superficial y vertimiento de colas a la ensenada de Arroyo Blanco. Esto último se relaciona con el dragado del canal colector de los desechos de la limpieza de las plantas procesadoras, al acumularse y sedimentarse en el canal, se procede a la limpieza con una excavadora de cable (*DragLine*), con radio de acción o giro con más de 10m a 15m, este sedimento se colecta y se deposita sobre el dique norte elevando así los taludes sin hacerles medidas de estabilización de taludes y corrección de cárcavas, lo que propició la erosión superficial y la formación de cárcavas que vierten a la ensenada de Arroyo Blanco.(Foto# 6).

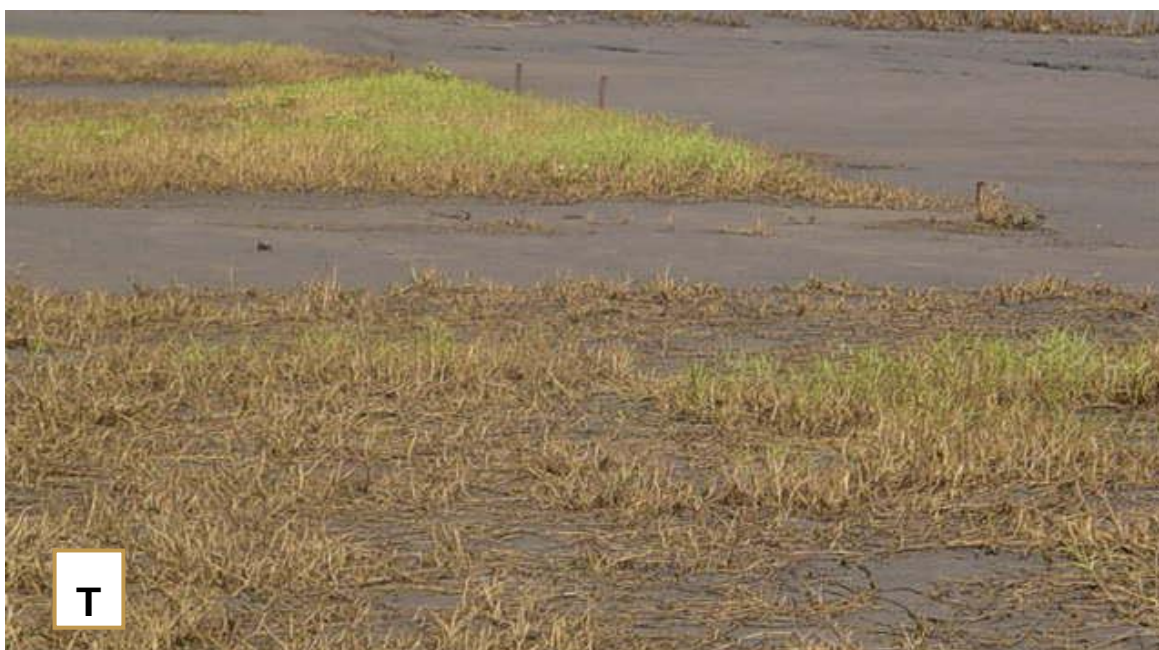
Foto # 7 Desarrollo pobre por falta de nutrientes.

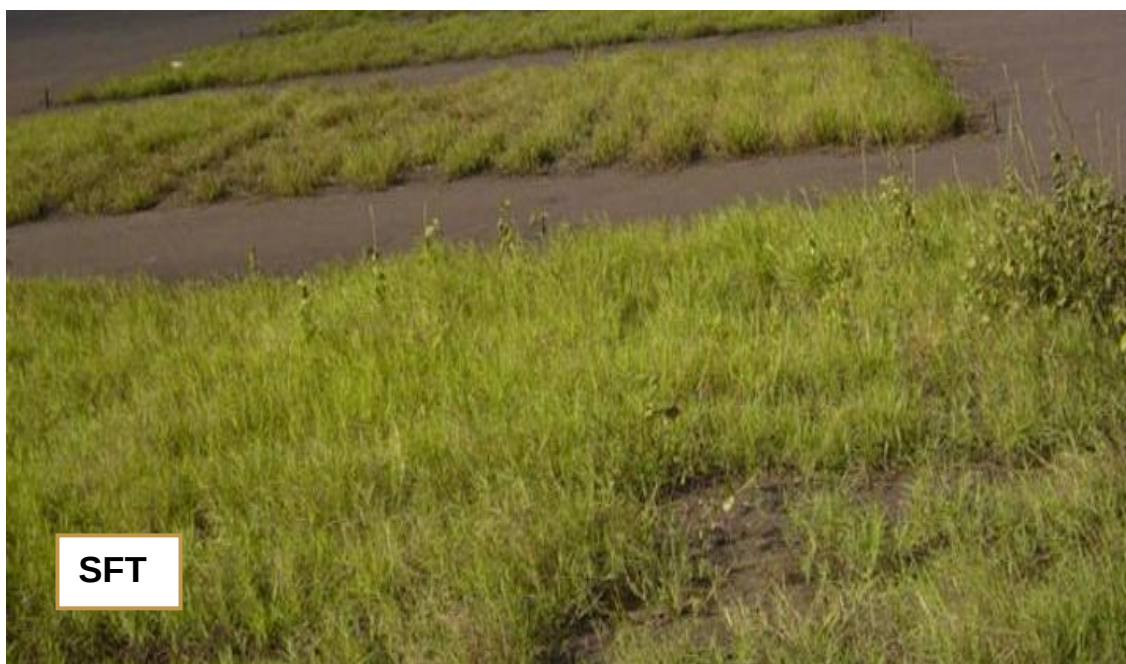
Foto #9. Con el mejoramiento se logra el 100% de cubrimiento y se incorporan otras especies de forma espontánea.

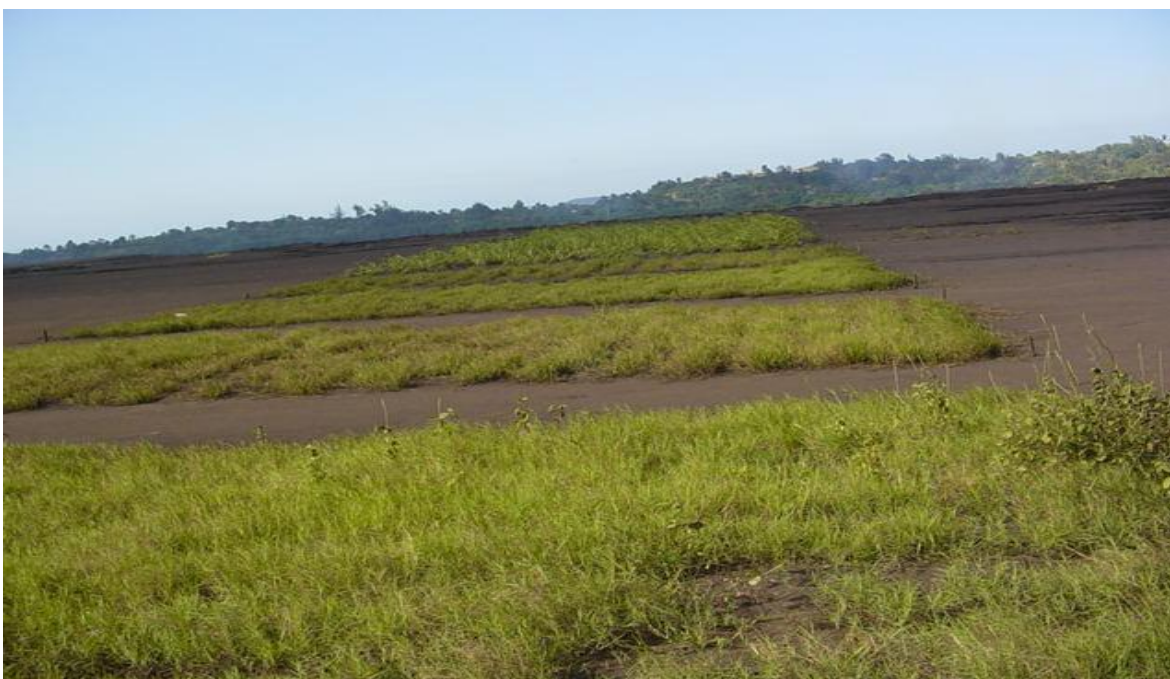
*Foto # 10. Desarrollo de la cobertura herbácea con la aplicación del SFT+C a los tres meses de plantadas.*

Con el tratamiento a base de fertilizantes SFT se demuestra que es necesario aplicar un mejorador del sustrato para incorporar nutrientes al suelo y lograr el establecimiento de la cobertura, con el mismo se puede constatar que los valores de nutrientes aunque bajos están presentes, demostrando así el % de cubrimiento con este tratamiento. (Foto # 10).

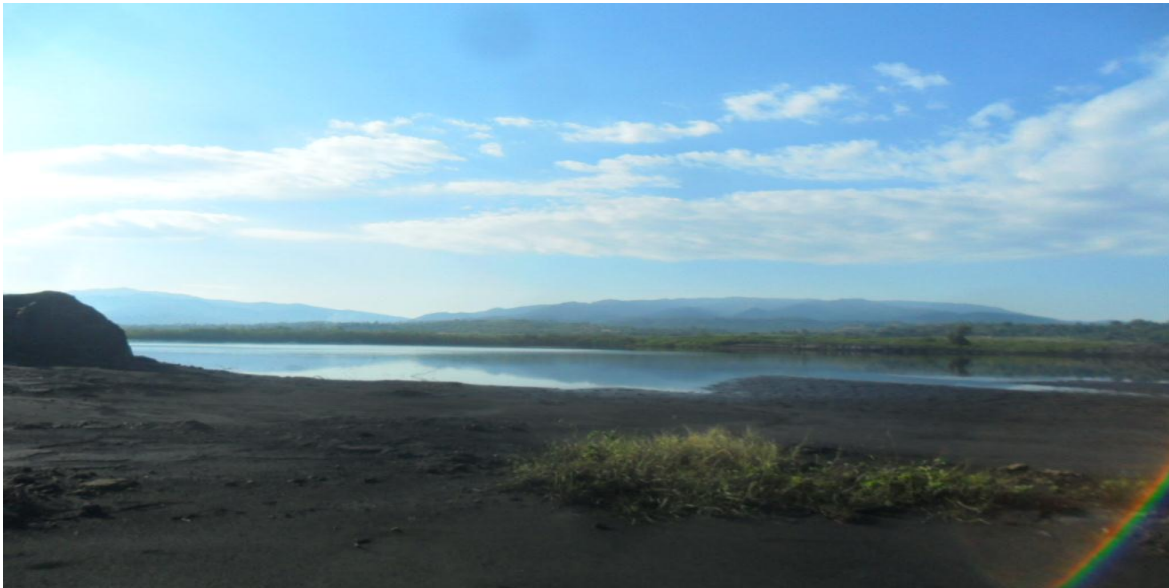
*Foto # 11: Dique sur Presa colas Nueva colapsado (formación de playas de cola).*

Como resultado de la observación directa en la presas de colas durante el levantamiento visual se diagnosticó la presencia de la erosión superficial y la erosión eólica determinadas por los regímenes de lluvias y vientos asociados a determinadas épocas del año. Por otra parte se observa la presencia de procesos de erosión marina, la cual solo se manifiesta de forma agresiva en la parte norte del dique oeste de la presa de colas y en el dique sur que se une con el dique oeste, en este sector se observa la erosión superficial debido a la ruptura del dique oeste el cual colapso, formándose las llamadas playas de colas. (Foto # 11)

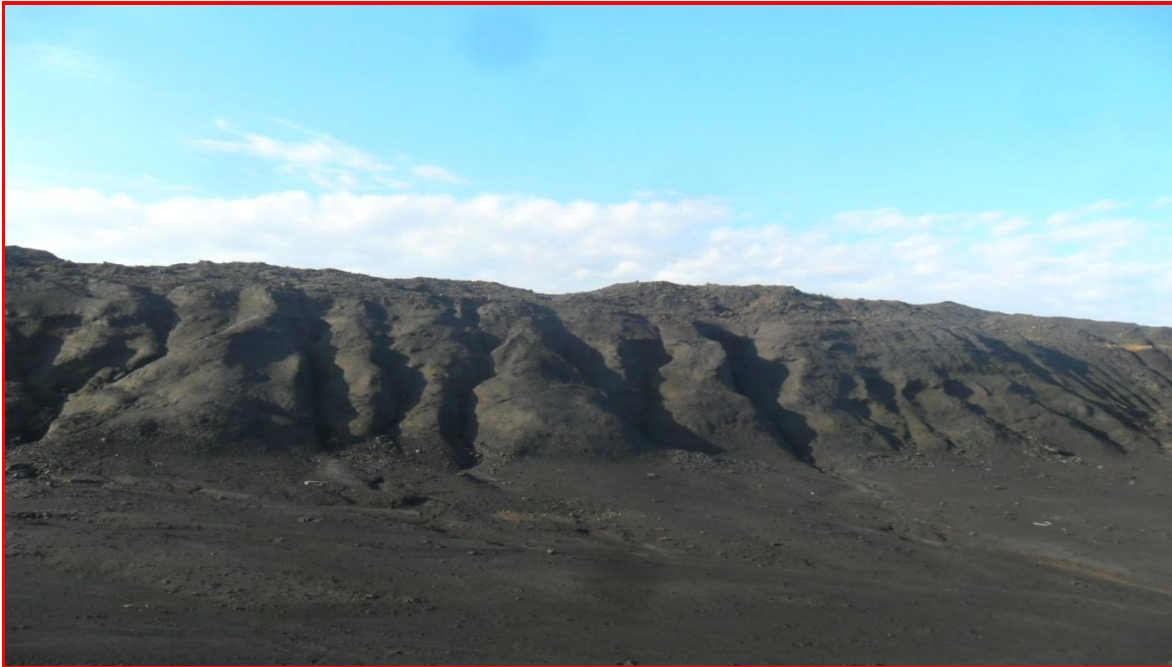
*Foto # 12: Dique Norte: sistema de cárcavas que tributan al canal de desagüe de las plantas procesadoras.*

**Dique Norte**, este dique tiene una longitud de 1 410 m, con presencia de fuertes procesos erosivos y varias roturas que han provocado la formación de grandes

sistemas de cárcavas a todo lo largo del mismo aportando grandes cantidades de sedimentos a la bahía de Arroyo Blanco, también provoca la colmatación del canal de desagüe de las plantas procesadora. Al oeste de este dique se observa la formación de playas de cola, en las que se observa la regeneración natural de mangles y otras especies propias del ecosistema. En la parte superior del dique se plantaron *Bucida buceras* (júcaro) y *Bucida espinosa* (jucarillo), en 16 parcelas (8 de cada especie). Las parcelas se confeccionaron en forma rectangular con dimensiones de 15 m x 30 m y 36 árboles (4 árboles x 9 árboles) plantados a un espaciamiento de 3 m x 3 m a tres bolillos (croquis y planos anexos). El total de árboles fue de 576 (288 de cada especie) y la superficie total cubierta será 0,72 ha. (Fotos # 12 y 13).

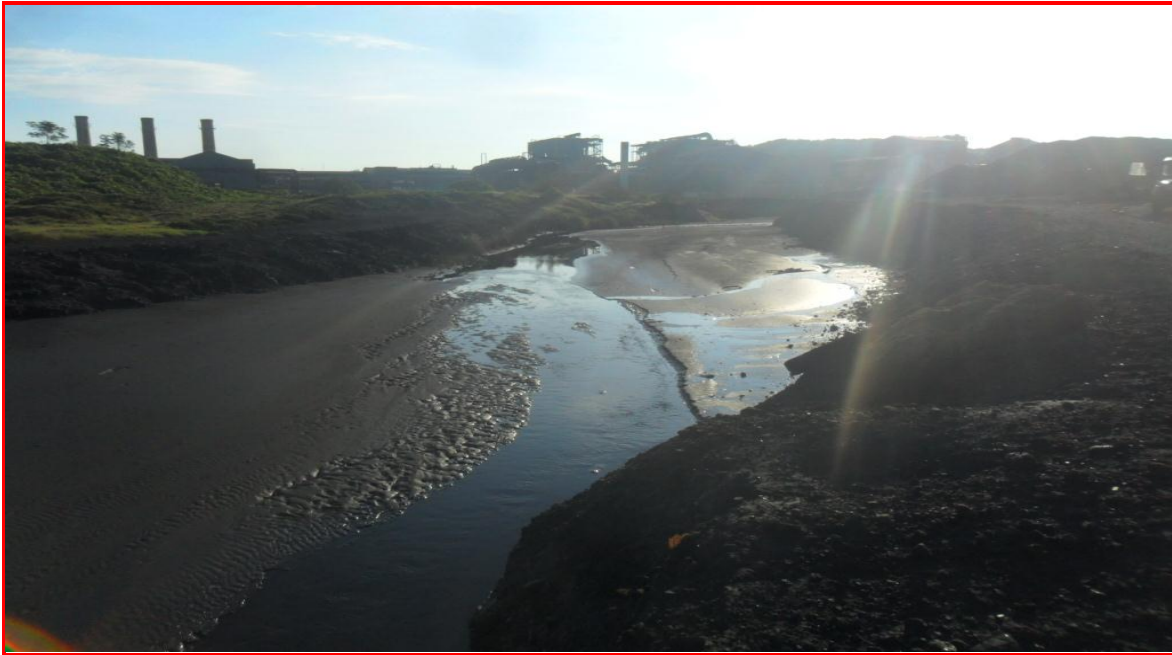
Foto # 13: Canal de desagüe de los desechos de las plantas procesadoras.

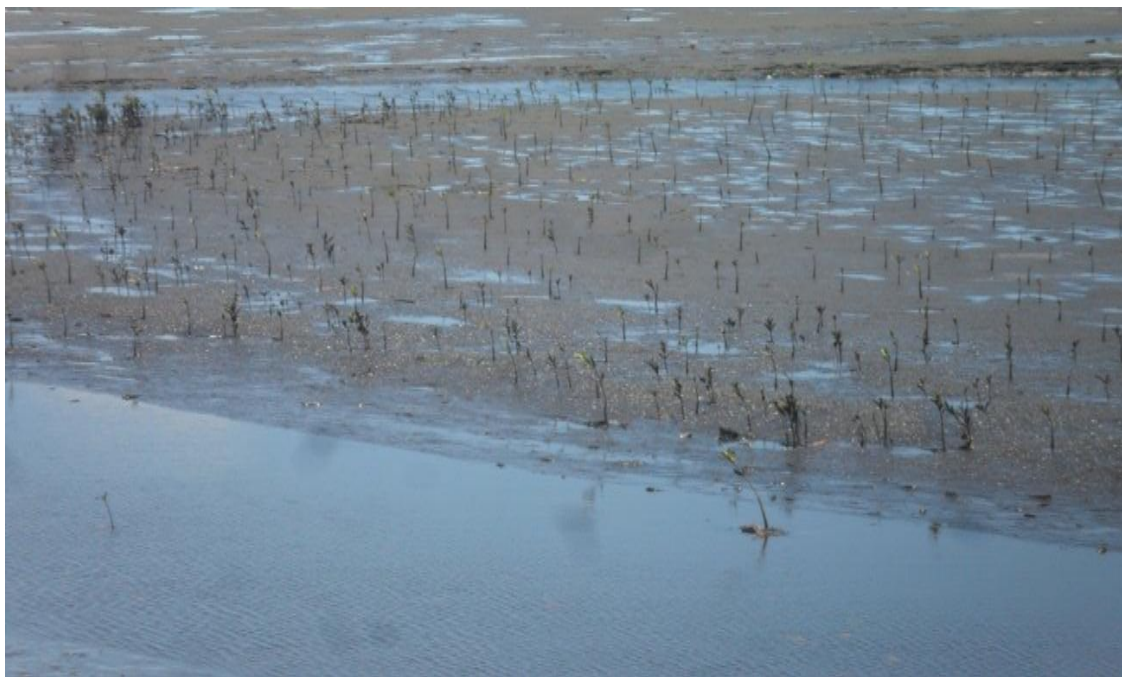
Foto # 14: Siembra con *Rhizophora mangle* (mangle rojo) en las playas de colas al norte del depósito.

De esta forma se disminuiría la erosión marina y se establecería una barrera biológica. (Foto # 14).

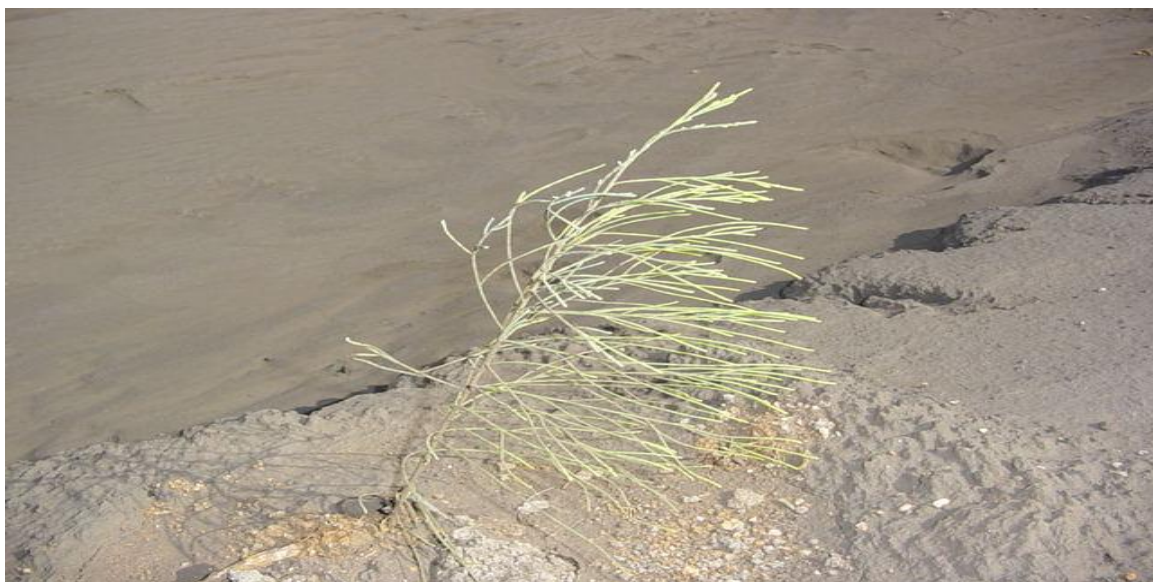
*Foto # 15: Siembra con casuarina equisetifolia dique este.*

Mediciones: se realizaron conteos de supervivencias y mediciones de altura y diámetro con regla graduada y pie de rey, respectivamente, al momento de efectuarse la plantación, a los tres meses, seis, nueve, doce, dieciocho y veinticuatro meses de edad de los árboles.(Foto # 15).

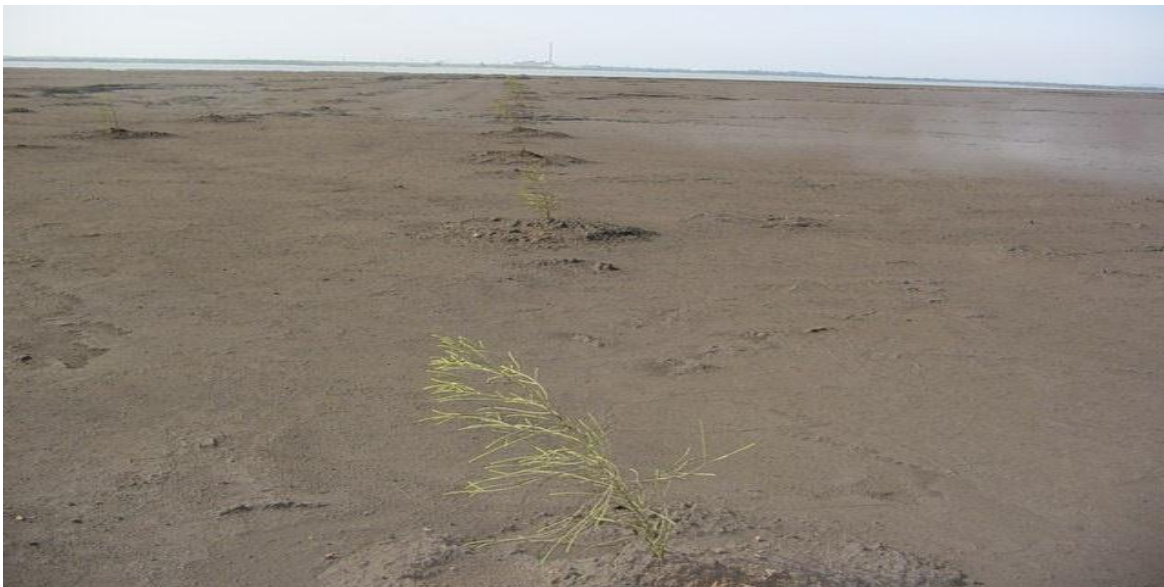
Foto # 16: Siembra con *casuarina equisetifolia* dique sur.

En esta zona se determinó poner al igual que en el Dique Este *Casuarina equisetifolia* L. (casuarina) con el mismo diseño. Esta especie posee gran poder de aclimatación y ayuda al establecimiento de otras especies secundarias que crecen en la presa de colas vieja (aeropuerto) (Bruzón, 2014; Herrero *et al.*, 2009). También se utilizará como cortina biológica contra el viento sur, frecuente en determinadas épocas del año, y para evitar la erosión causada por la crecida de los ríos Levisa y Bayate. (Foto # 16).

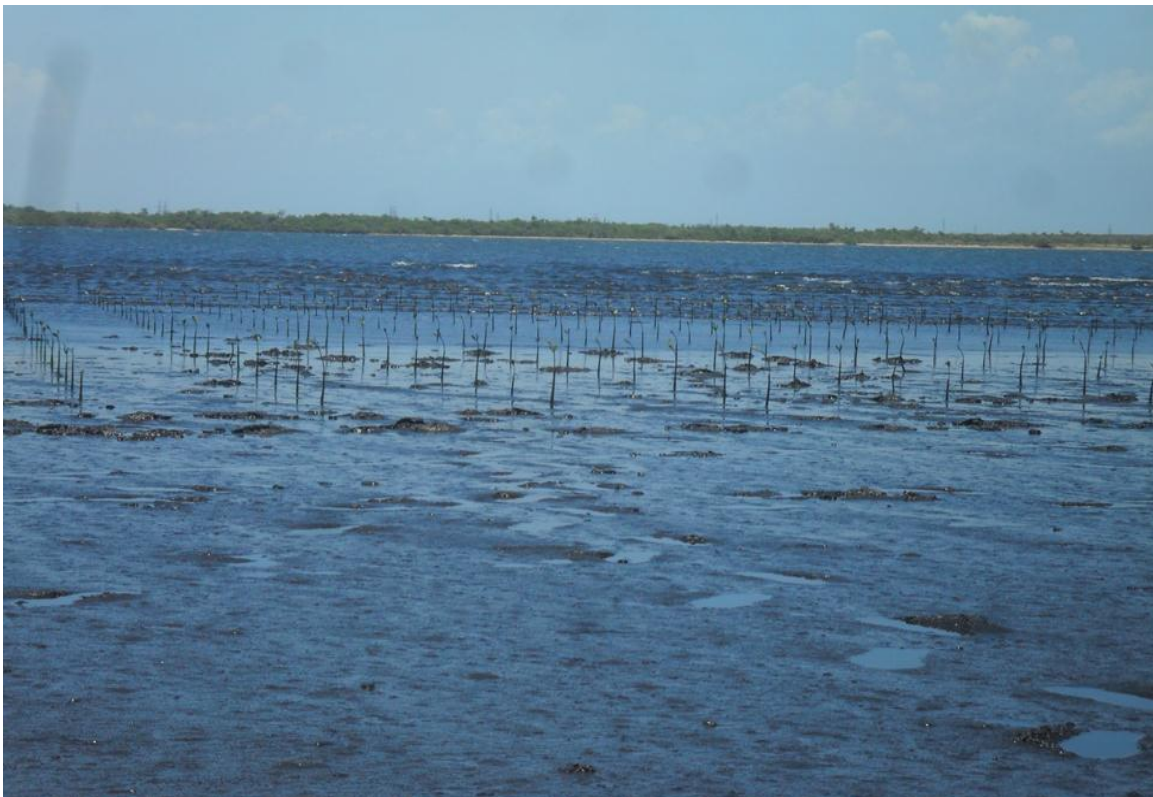
*Foto # 17: Siembra con mangle en las playas de colas al oeste.*

**Dique oeste**, este dique cuenta con una longitud aproximada de 1080m, el mismo esta fracturado, lo que deja al descubierto la masa mineral, provocando la formación de cárcavas de gran porte que colinda con el canal de desvío de los Ríos Levisa y Bayate sobre el mismo existe una vegetación típica de charrasco con pequeños arbustos los cuales se establecieron de forma espontánea. Este dique colinda con el mar en la porción norte y por su grado de erosión permite que el mar actúe directamente sobre el dique erosionando y formando lo que se denomina las playas de colas. Por estos motivos y para tratar de amortiguar la contaminación directa a la bahía se decide establecer una vegetación costera autóctona de la zona, con la siembra de mangles, aunque no con todas las especies *Avicennia germinans* (mangle prieto), y (mangle rojo), tratando de establecer el perfil original. De esta forma se disminuiría la erosión marina y se establecería una barrera biológica. La siembra se realizó con semillas directas de *Rhizophora mangle* (mangle rojo) recolectadas de poblaciones aledañas al área de estudio. (Foto # 17).

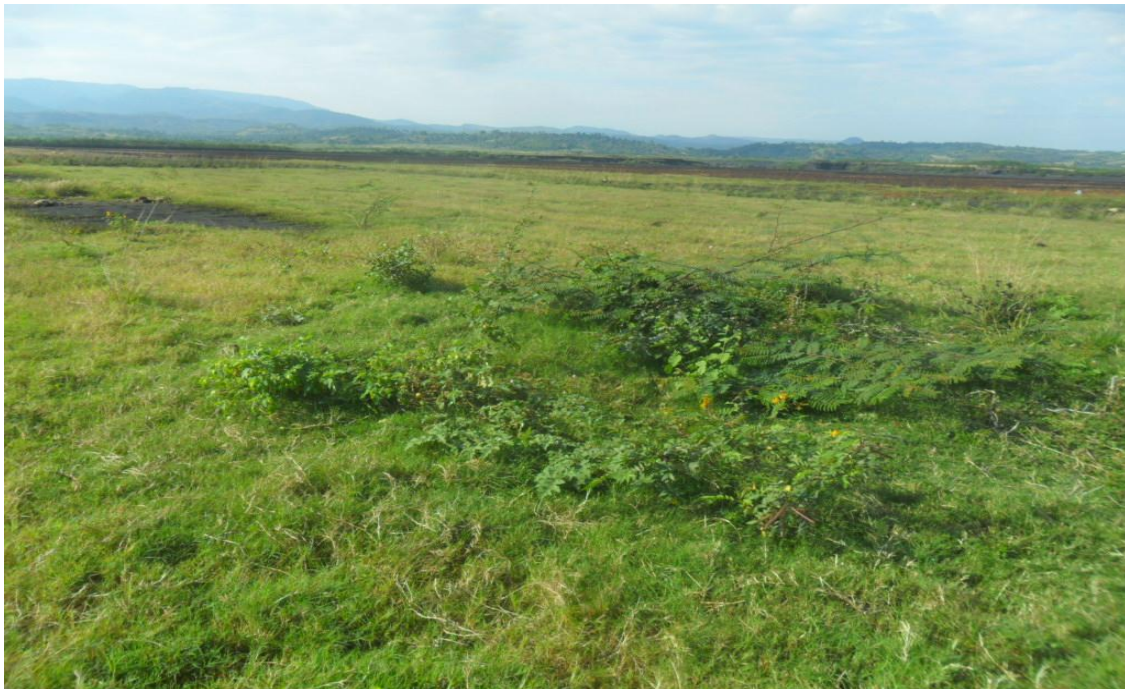
Foto # 18 Siembra para el cubrimiento del interior de la presa de colas.
