**Zonificación de riesgo por inundación de la  
parroquia Olegario Villalobos del municipio  
Maracaibo, estado – Zulia**

**Tesis presentada en opción al Título Académico de Máster en Geología**

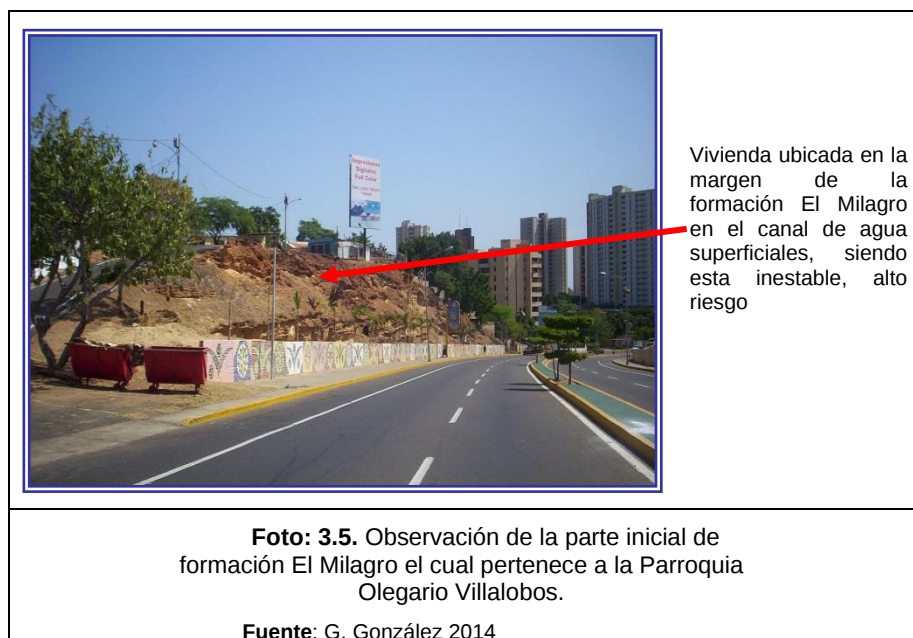
Otra de las causas de incremento de la peligrosidad en el área es el incorrecto empleo del ordenamiento territorial al ubicar viviendas en suelos pertenecientes a la formación El Milagro, lo cual incrementa la vulnerabilidad del área por ser suelos pocos estables, rocas mal confinadas y poco compactas. (foto 3.5).

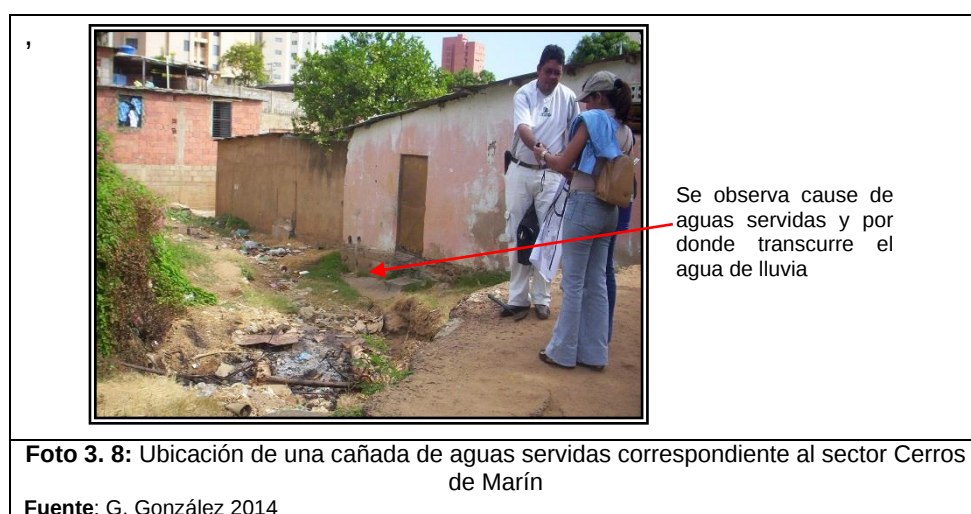
La foto 3.8 muestra una vivienda al margen de cañada, donde se aprecia el colapso de una estructura debido a la percolación de aguas residuales al ser alterado el medio arbitrariamente, el agua al continuar su movimiento por su cauce natural en suelos mal preservados, con una cobertura vegetal moderada ocasiona profundas cárcavas regresivas que provocan la socavación de la vivienda y la pérdida de suelos.

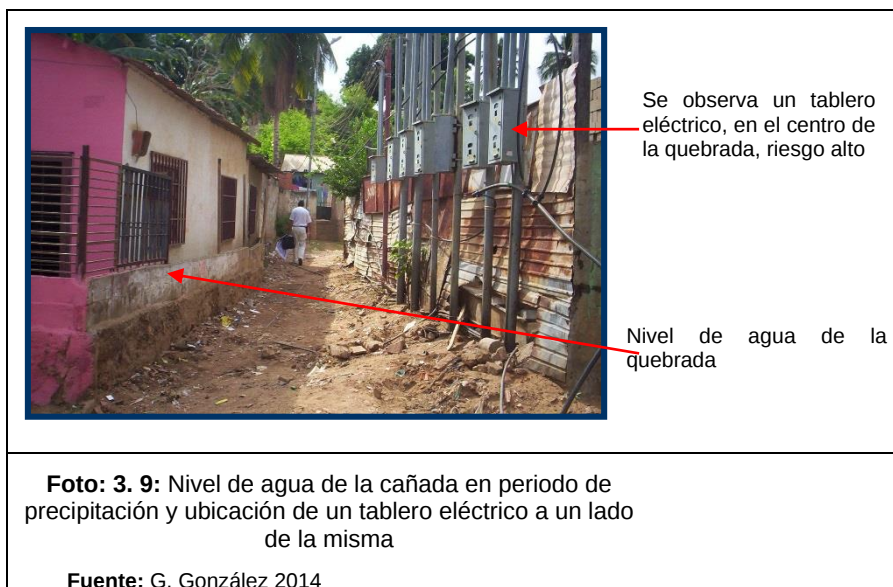
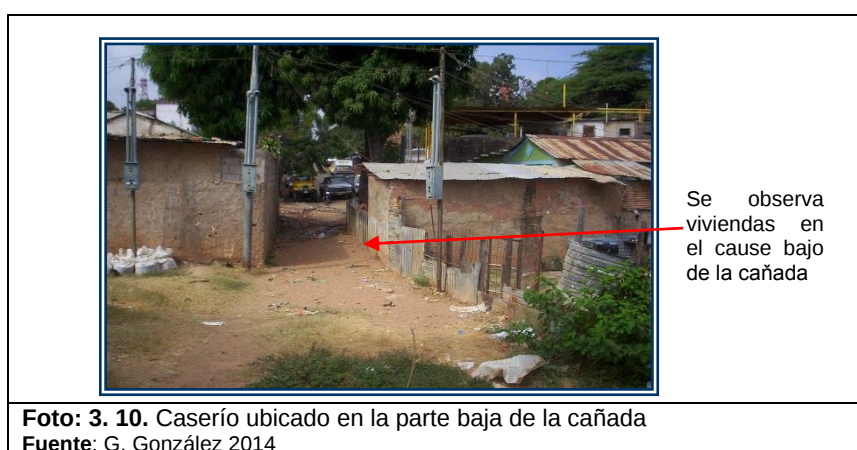
En esta vivienda se observa el nivel remarcado por el agua en el aumento de los periodos lluviosos, donde se encuentra ubicado un tablero eléctrico justamente a un lado de la parte baja de la cañada intermitente. (foto 3.9 y 3.10)

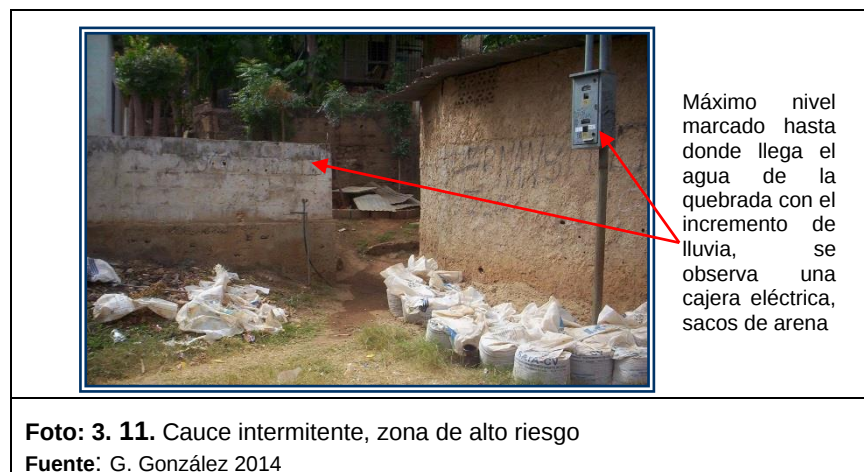
Se aprecia en la foto una caja eléctrica en el centro de la quebrada la cual se ubica en la zona de Riesgo medio, y la cual en periodo lluvioso se obstruye por los

abundantes desechos sólidos que hacen que el nivel de agua ascienda bruscamente y que se visualiza en la pared de la vivienda. Las cañadas presentan un régimen de escurrimiento rápido durante épocas de crecidas, desbordándose en las partes bajas, arrastrando gran cantidad de sedimentos areno – limo – arcillosos y residuos sólidos que cierran el paso de las corrientes de agua. Estos desechos se tienden a estancar ocasionando desbordamientos generalizados e inundaciones en sus márgenes y áreas bajas. (foto 3.11 )

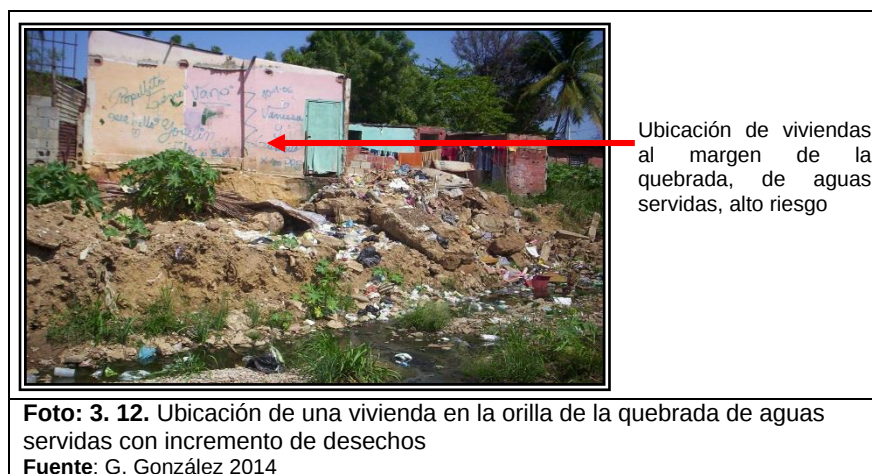
La foto 3.12 muestra una vivienda a la orilla de la quebrada, cerca de la cual se producen deslizamientos que provocaron el colapso de una estructura, debido a la percolación de aguas servidas, a la alteración de la red de drenaje natural, existencia de masas activas, desechos sólidos mal depositados, taludes en estado de equilibrio precario y poca vegetación. La casa es casi inaccesible debido al paso de la cañada que obstaculiza la entrada de la vivienda. En esta instantánea es evidente la intervención humana descontrolada, cuya vulnerabilidad alta en el área se confirma con el aumento de las lluvias que mantienen el área cubierta temporalmente por las aguas.

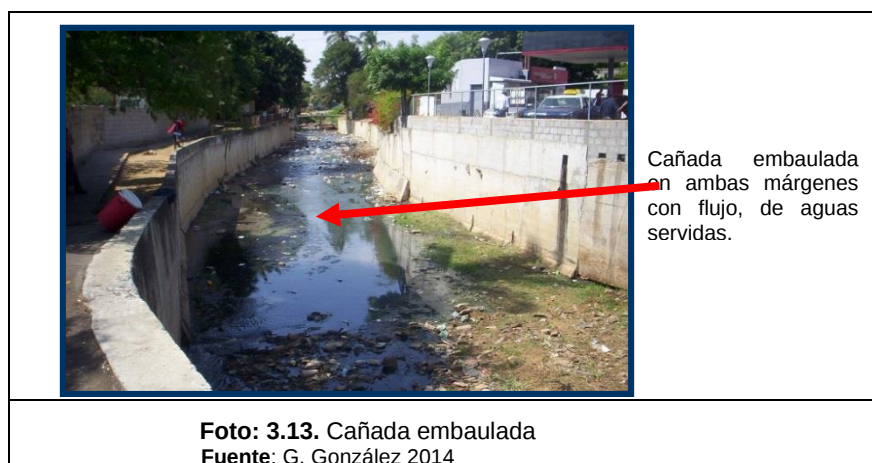
Dentro del sector Cerros de Marín con una dirección E: 215756 N: 1181669 a una altura de 16 m, las aguas albañales embauladas corren permanentemente de manera continua. Pero esto constituye una medida a medias que no resuelve el problema de inundación sino todo lo contrario lo acrecienta y es por ello que está ubicado en la zona de alto riesgo alto. Debido esta clasificación a que las aguas servidas van acompañadas de desechos sólidos que producen daños directos a la comunidad tanto desde el punto de vista epidemiológico como de obstrucción del flujo de la corriente. (foto 3.13).

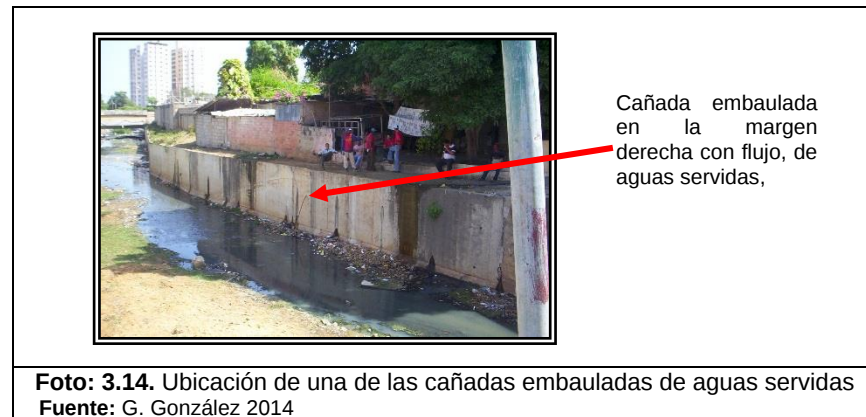
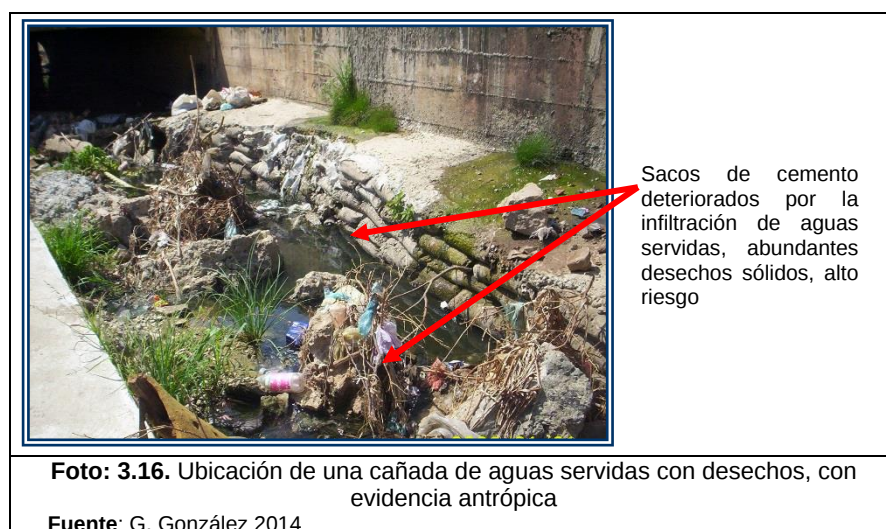
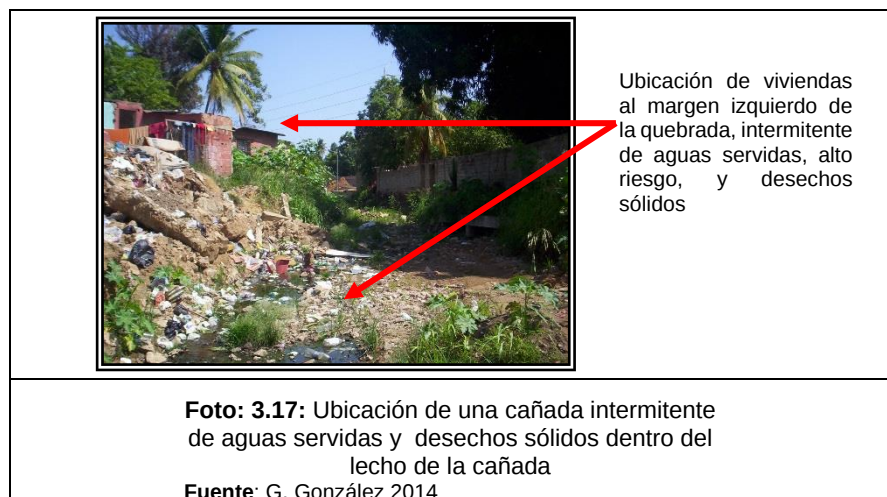
También una de las cañadas embauladas con una dirección, E: 214603, N: 1182971, altura 9 m., de aguas negras provoca la contaminación de los suelos y acuíferos por parte de las descargas residuales y la eliminación casi por completo

de vegetación. Todo esto demuestra que en este sector los controles de drenaje son pocos e ineficientes (fotos 3.14, 3.15, 3.16 y 3.17).

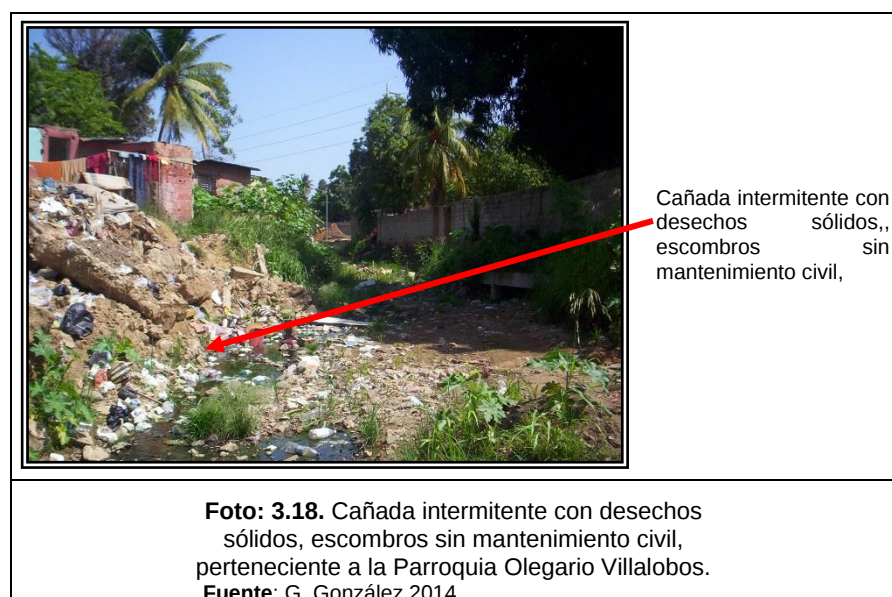
En la zona de riesgo permanente alto se encuentra esta vivienda ubicada al margen de la quebrada con desechos, aguas negras, escombros, con moderada vegetación en el centro de la cañada agua continua que incrementa la amenaza de inundación del área. (foto 3.18)

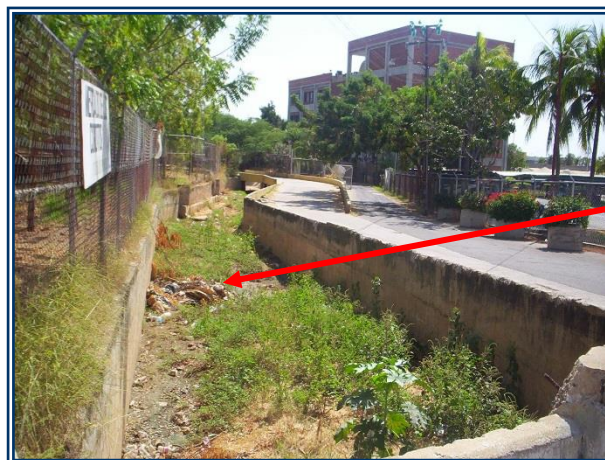
**Foto: 3.19:** Perteneciente a la Parroquia Olegario  
Villalobos el cual presenta mantenimiento civil  
**Fuente:** G. González 2014

Cañada intermitente  
con desechos sólidos,  
sin mantenimiento civil.

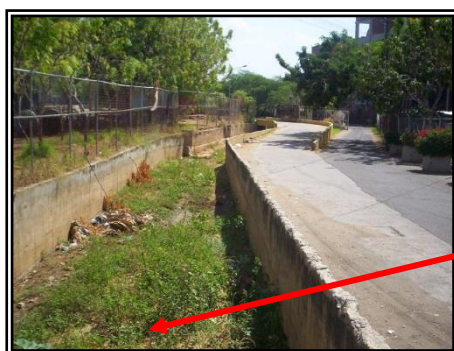
También en la zona de riesgo bajo se observa una quebrada embaulada con intervención antrópica mínima, moderada vegetación y poca cantidad de desechos, con mantenimiento civil por parte de la gobernación en el momento del recorrido los organismos se encontraban trabajando cerrando el paso de la misma efectuando su trabajo correspondiente para permitir que el agua fluya sin obstrucciones y evitar el desbordamiento (fotos 3.20 y 3.21).

Cañada intermitente  
con abundante  
vegetación

**Foto: 3.20:** Cañada seca con abundante vegetación, con mantenimiento civil  
embaulada

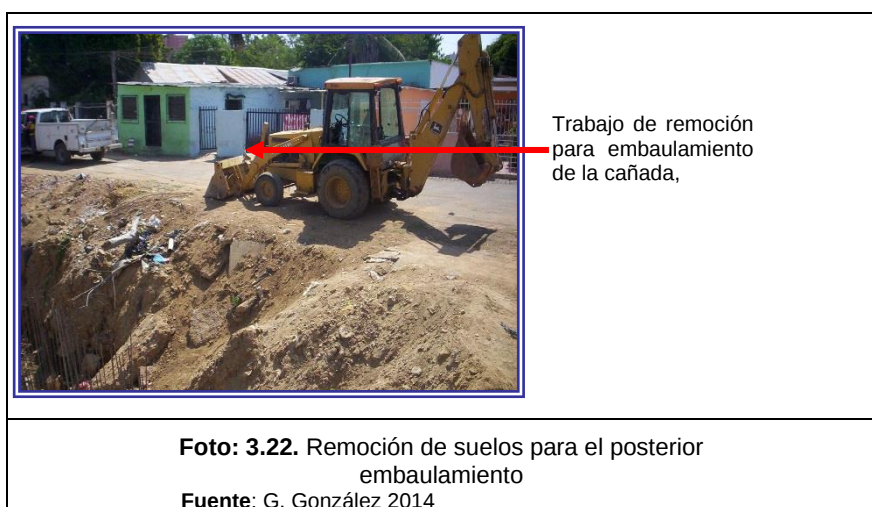
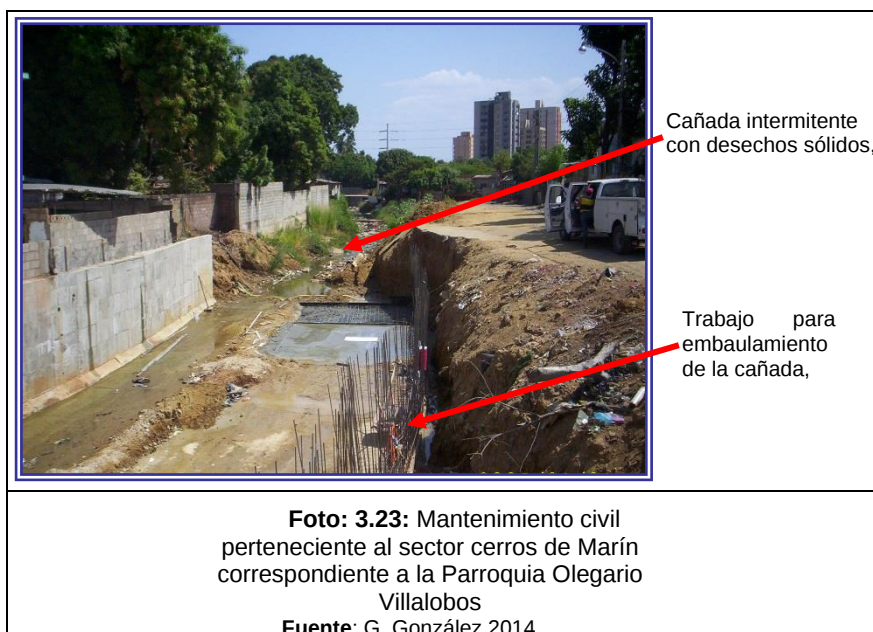
Durante la realización de los trabajos de campo para la investigación, en el sector Cerros de Marín se realizaban trabajos de mantenimiento y obras de protección para el proceso de embaulamiento de las distintas cañadas, con la finalidad de disminuir los riesgos de inundaciones. (fotos 3.22 y 3.23).
