INSTITUTO SUPERIOR MINERO METALÚRGICO  
"Dr. ANTONIO NÚÑEZ JIMÉNEZ"  
FACULTAD DE METALURGIA Y ELECTROMECAÁNICA  
DEPARTAMENTO DE INGENIERÍA MECÁNICA

# TRABAJO DE DIPLOMA

Factores del Deterioro por Corrosión del Refuerzo del  
Hormigón Armado en el Ambiente Urbano del Instituto  
Superior Minero Metalúrgico de Moa.

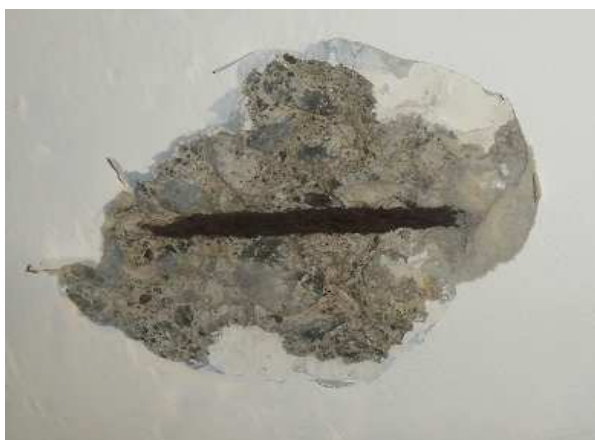
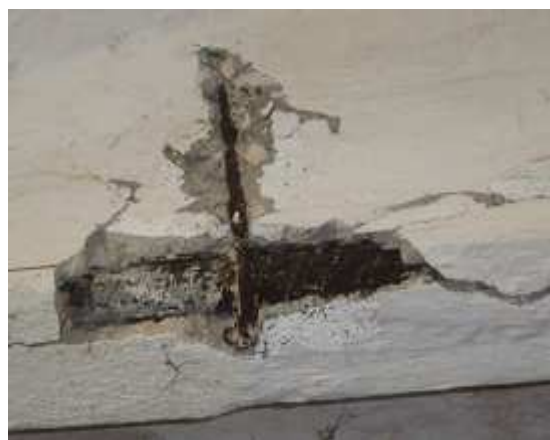
Figura 3.3. Recubrimiento de armaduras insuficiente con la consiguiente aparición de fisuras, manchas y desconchado.

En la figura 3.3 se muestran zonas donde el refuerzo se encuentra casi en la superficie, con un mínimo de capa de concreto de apenas 5 mm de espesor. En los Anexos se pueden encontrar más ilustraciones de estas situaciones.

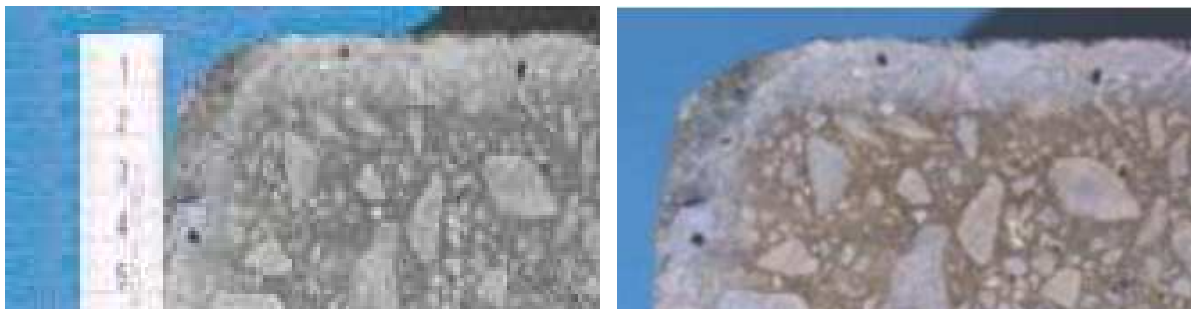
Figura 3.4. Profundidad de carbonatación revelada con solución de fenolftaleína al 1 %

Como se observa en la figura 3.4., las profundidades de carbonatación son muy bajas, en el orden de los 5-15 mm. Debido a los prolongados tiempos de exposición de las estructuras al ambiente de la ciudad (35 años), se esperaban profundidades de carbonatación más altas que las obtenidas por existir en Moa un clima tropical, cálido y húmedo durante gran parte del año y un considerable desarrollo industrial, siendo

estos dos factores importantes para que el proceso de carbonatación se genere. Se observó que el frente de carbonatación no ha alcanzado al acero de refuerzo, por lo que al parecer la acción del  $\text{CO}_2$  no ha sido un factor que haya provocado la corrosión del acero.

Sin embargo, los bajos valores de profundidades de carbonatación se atribuyen a que la humedad relativa durante todo el año es superior al 70%, lo que ocasiona que los poros del concreto se encuentren saturados de agua todo el tiempo, impidiendo que el  $\text{CO}_2$  penetre, disminuyendo los efectos de la carbonatación.

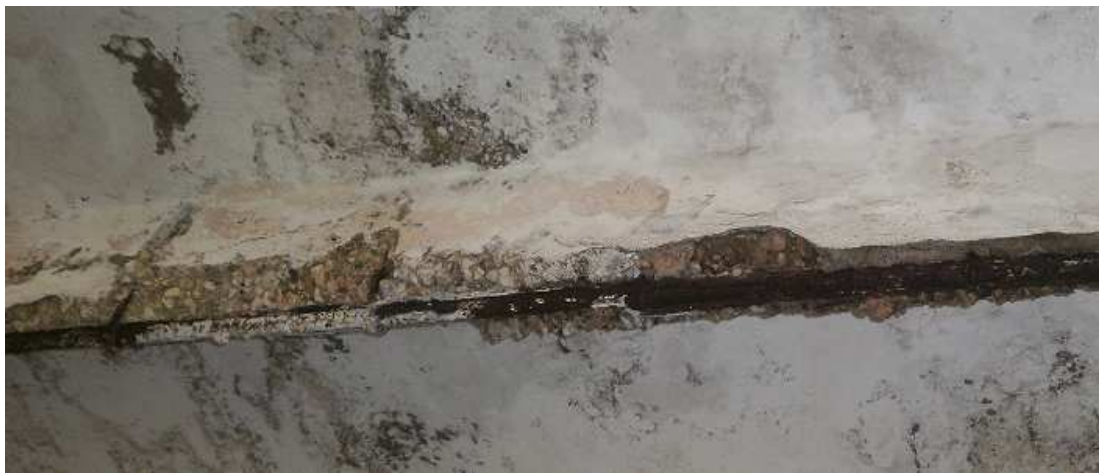
Figura 3.5. Corrosión generalizada de las armaduras acelerada por cloruros bajo los efectos de las filtraciones y deterioro de las estructuras de hormigón en el pasillo trasero del Laboratorio de Ciencia de los Materiales.

Se observaron mayores profundidades de cloruros en las estructuras pertenecientes a la cocina comedor, donde la corrosin es casi generalizada y atribuible a los elevados valores de humedad por los efectos de las filtraciones y la a presencia de vapores de

la cocción. En la figura 3.5., se muestra una fotografía del estado actual de estas estructuras. En los Anexos se pueden encontrar más ilustraciones de estas situaciones.

De hecho, los fenómenos de corrosión de estas armaduras se pueden asociar a defectos de construcción (insuficiente espesor de recubrimiento de concreto), cambios en las condiciones de servicio de las estructuras (excesiva humedad y temperaturas) y a la acción de agentes agresivos externos (iones cloruros y régimen de lluvias intensos). Es evidente que en estas situaciones la resistencia mecánica de la estructura se ve afectada.

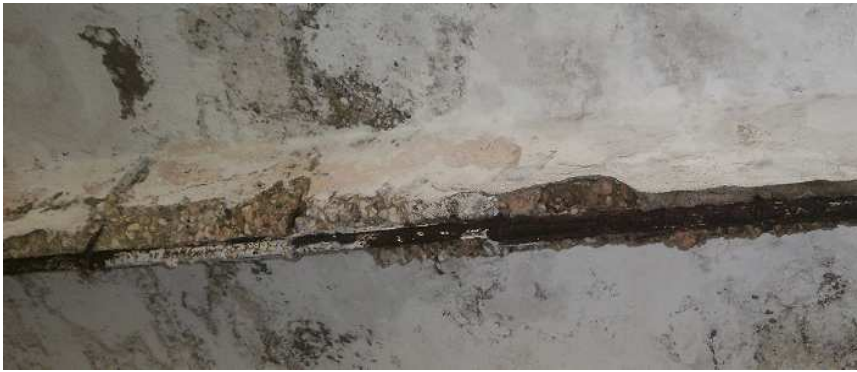
**Anexo 6. Corrosión generalizada de las armaduras acelerada por cloruros bajo los efectos de las filtraciones y deterioro de las estructuras de hormigón en el pasillo trasero del Laboratorio de Ciencia de los Materiales.**
