MINISTERIO DE EDUCACION SUPERIOR
INSTITUTO SUPERIOR MINERO METALURGICO
MOA - HOLGUIN

TESIS DE GRADO

TITULO: Corrosión - Rotura por Tensión del acero
bajo aleado tipo C -Mn -Si, en las solu-
ciones de lixiviación de Níquel.

Moa, junio de 1989.

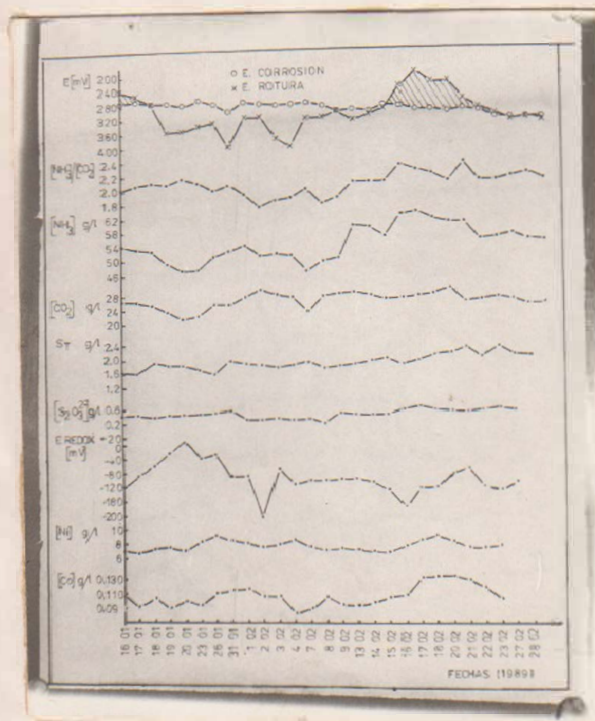
Fig. 11 Gráfica que muestra el comportamiento de los componentes de los licores de carbonato amoniacal en función de los potenciales de corrosión del sedimentador.

En la Fig. 11 en su primera gráfica, superior se muestra la variación del potencial de rotura y tomando como base el potencial de corrosión del sedimentador.

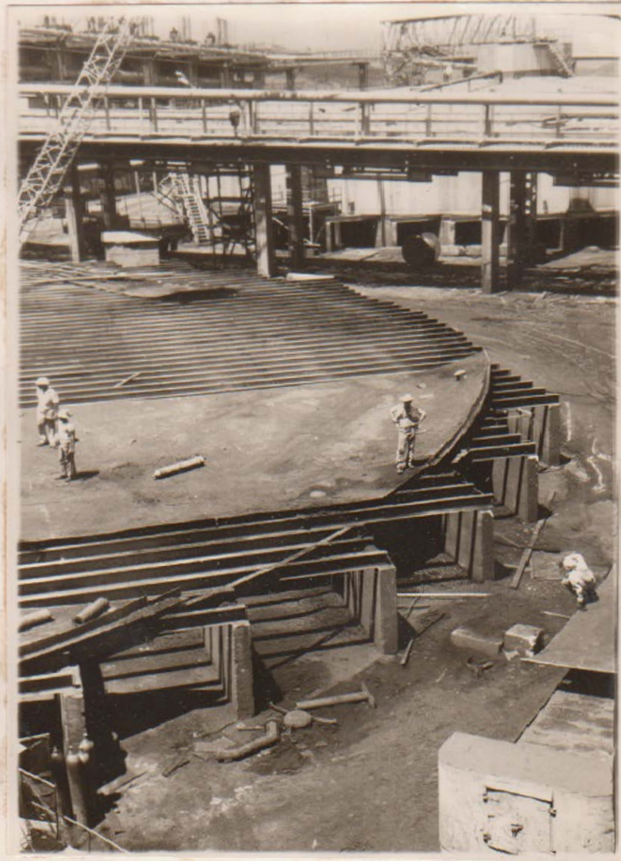
Fig. 3a. Fase de desmantelamiento del sedimentador 109 B.

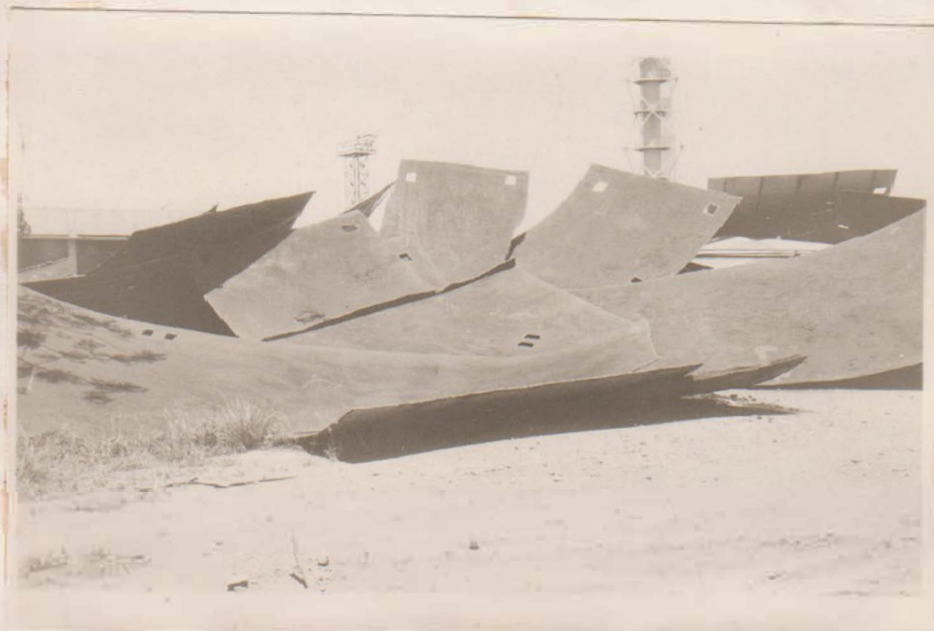
Fig. 3b. Chatarra de lo que fué el sedimentador 109 B.

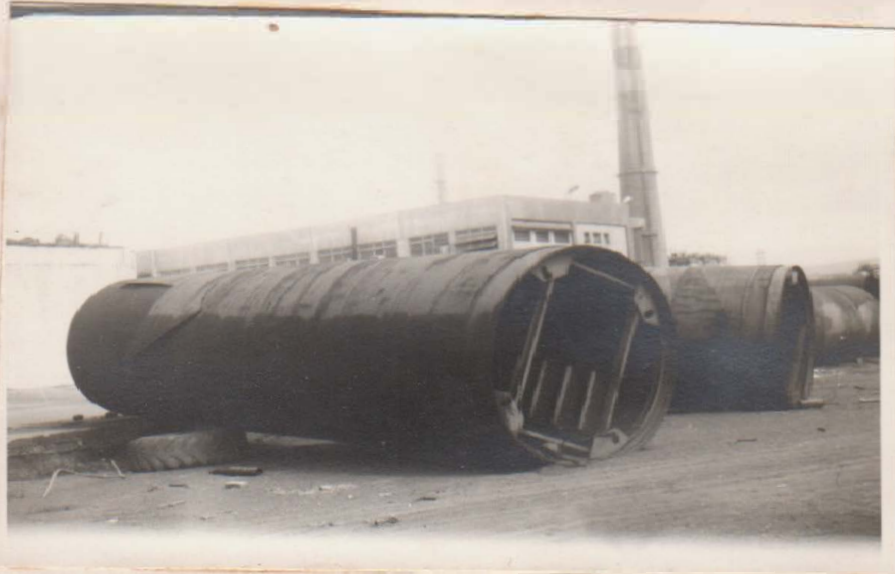
Fig. 4 Sedimentador previamente enrolado para su transportación.

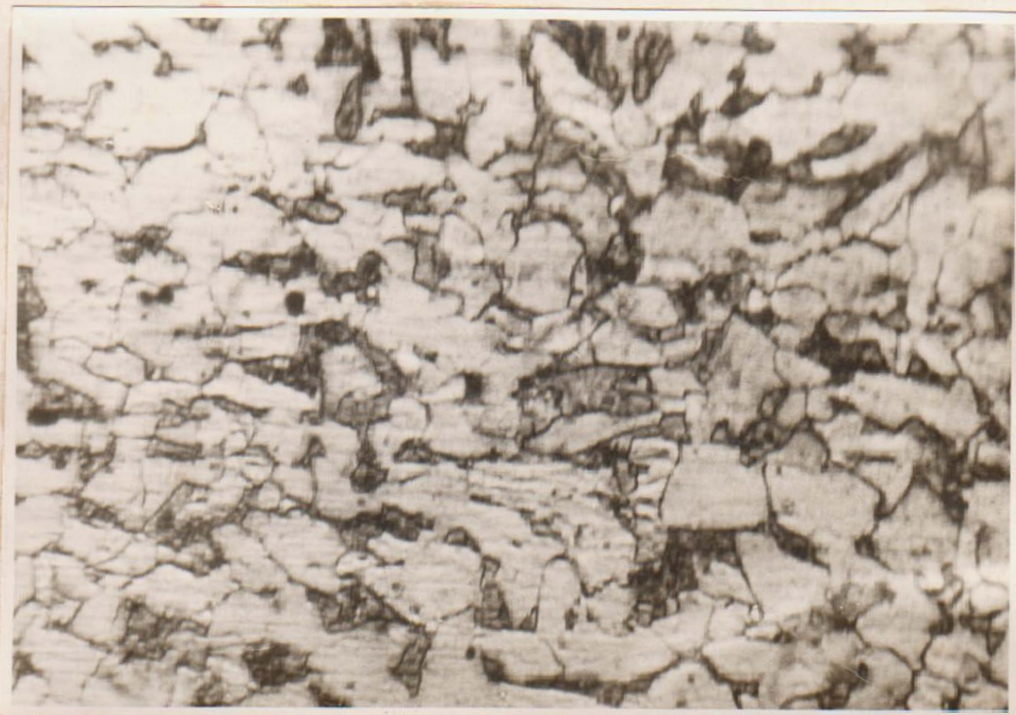
En la figura 5 puede observarse la estructura del metal base. Sus cristales no son grandes, es una estructura fina y más o menos uniforme, con una fase perlítica alrededor del 20%, en las fronteras de los granos se encuentran varias fases secundarias, que pueden ser precipitados de carbono, óxidos, sulfuros, etc, o fases complejas que contienen manganeso, azufre u oxígeno. Estas fases dan buena resistencia mecánica, pero desde el punto de vista de corrosión intercrystalina o C.R.T. no son deseables en la estructura del acero.

Fig. 5. Estructura Metalográfica del metal base del acero 09G2S.

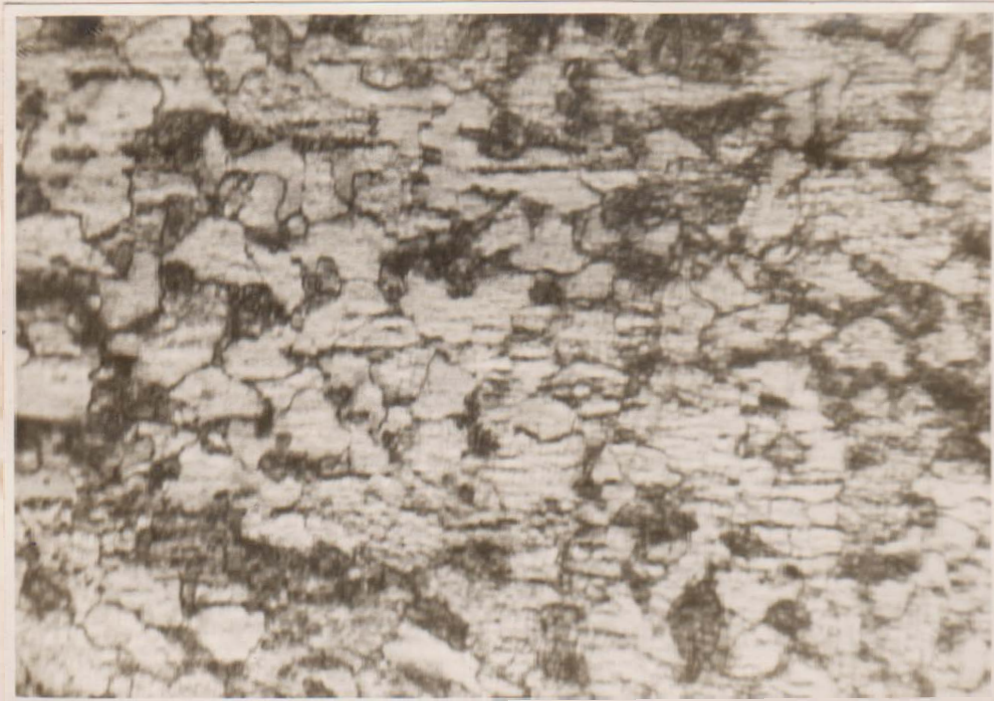
Fig. 6. Zona de influencia térmica. 300X

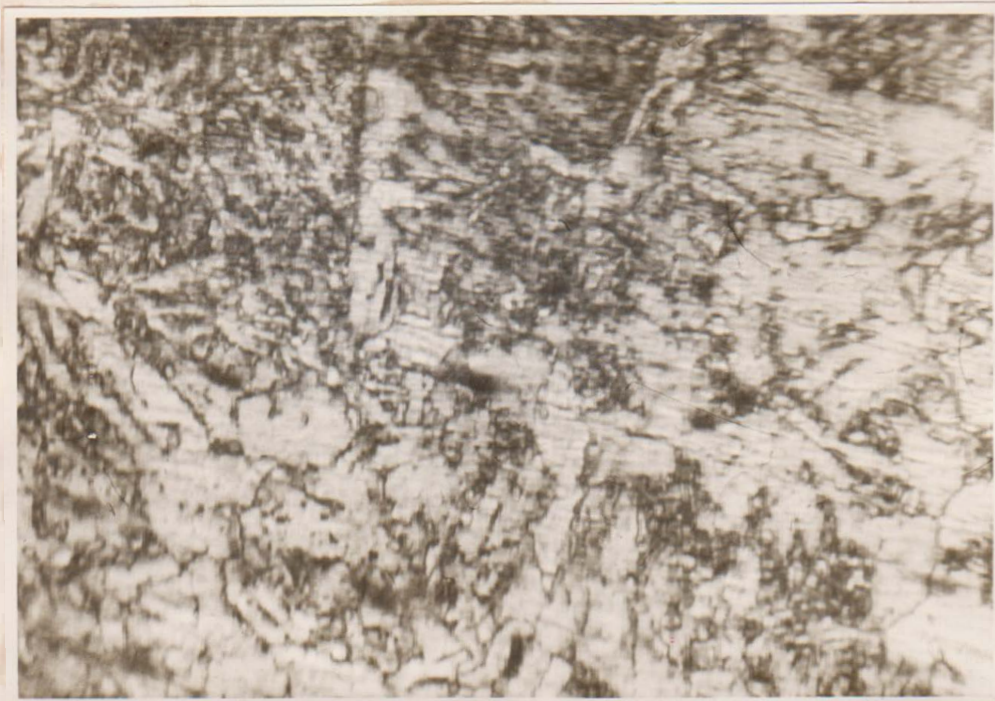
Fig. 7. Zona de la soldadura. Donde se -
desarrollan las grietas.

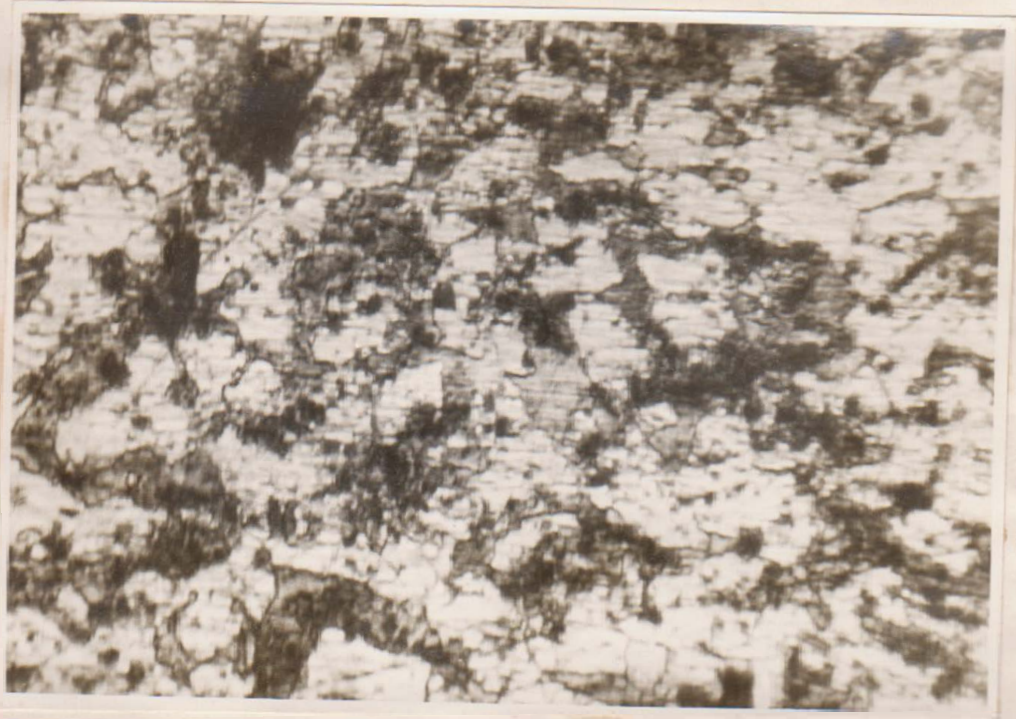
Fig. 8. Estructura ferrítica perlítica del
acero ST38b2.

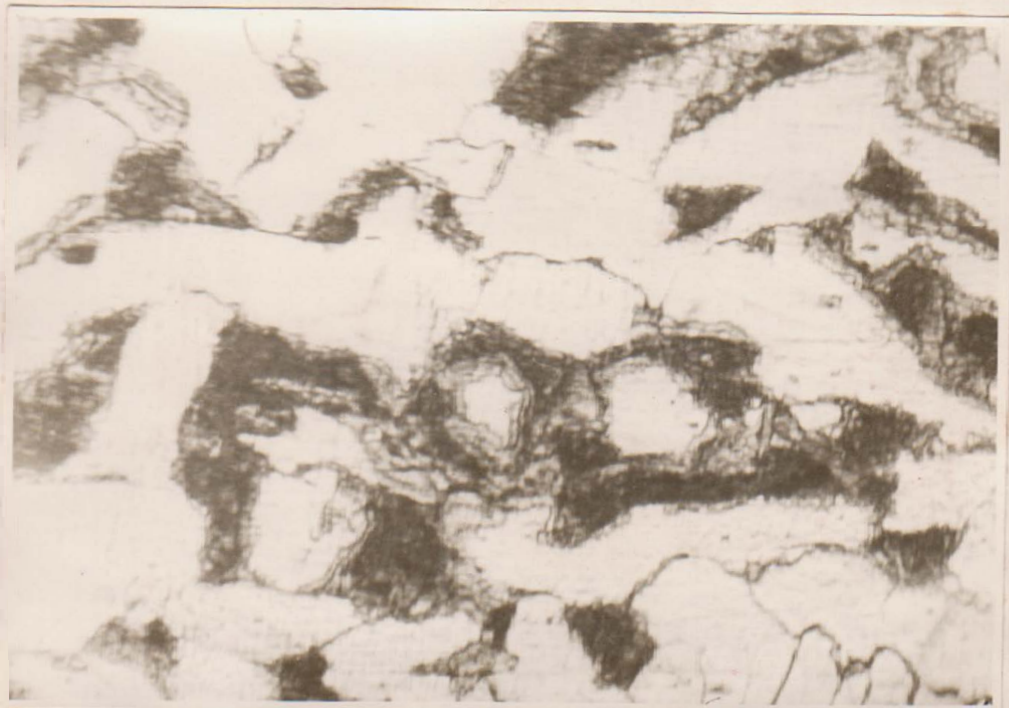
Como se observa en la Fig. 9, los granos son más grandes, tiene una estructura más uniforme respecto a los granos, este acero tiene mucho menos fases secundarias, por su estructura es más resistente a la corrosión intercrystalina. Es una estructura ferrítica - perlítica donde el por ciento de perlita es mayor que en los otros aceros. Independientemente que el aumento es el doble (600 X), el tamaño de los granos es más grande que en los aceros anteriores.

La distribución del carbono formando perlita disminuye la corrosión intercrystalina y por tanto la C.R.T, aquí la frontera entre los granos está más limpia por tanto menos posibilidad de fases secundarias que provoquen el inicio de puntos susceptibles a la rotura.

Fig. 9. Estructura ferrítica perlítica del
acero 20 K.
