# Trabajo de Diploma en opción al título de Ingeniero Geólogo

**Título: Propuesta de modelación de escenarios de  
seguridad para la presa de colas de la Empresa  
Comandante Pedro Sotto Alba.**

Moa, 2016

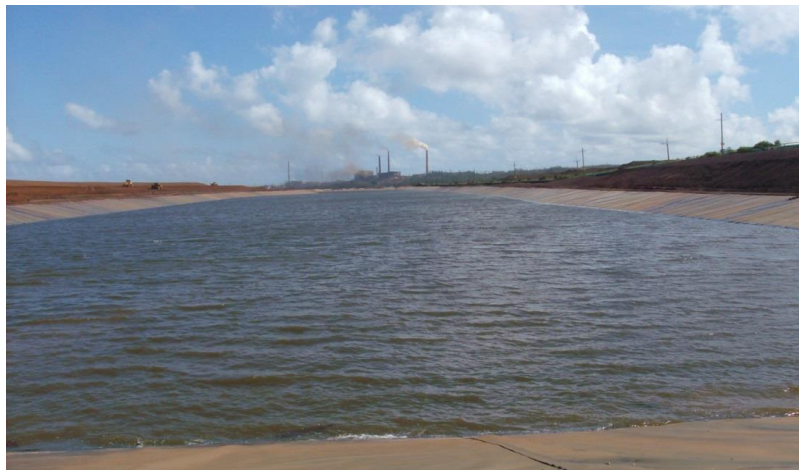
**Foto 9** Estructura que almacena el agua de la presa de colas piscina sur

La presa, según este indicador, se encuentra en el escenario de seguridad (2), con un valor menor de 30-20 cm de separación entre las colas y la altura del dique. Esta situación se debe principalmente a que la presa se encuentra cercana al límite de capacidad de recepción de colas, con una altura máxima de 44 m sobre el nivel medio del mar; por el momento no se cuenta con la construcción de otra presa o ampliación de la existente.

Este hecho, indica la necesidad de un incremento de la inspección visual y el monitoreo de los instrumentos de medición; se debe activar el Sistema de Alerta Temprana de la ECPSA y el municipio. En este caso, es preciso el aumento del volumen del drenaje de la playa hacia la piscina sur (Foto 9), para disminuir el volumen de embalse del agua dentro de la presa. Además se debe cambiar el área de descarga de las colas hacia otro sector donde la altura del borde libre sea superior.

La realización de ajustes al diseño del proyecto de la presa debe dar respuesta a esta situación. La posibilidad de la ampliación de la presa pudiera contribuir con el proceso de descarga de colas dentro de los parámetros del escenario de seguridad (0).

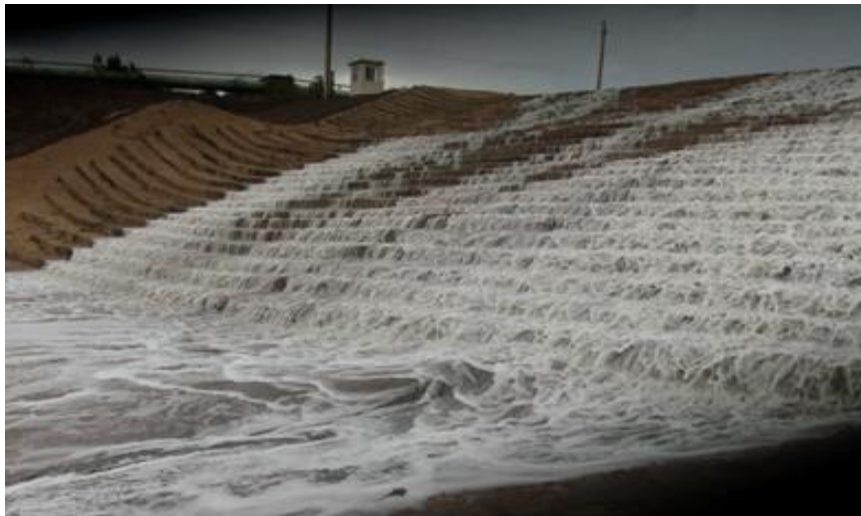
El indicador se evalúa a través del comportamiento del sistema de drenaje constituido por: drenes (Foto 12), canales, tuberías de decantación y aliviaderos. La presa, según este indicador se encuentra en el escenario de seguridad (1). Actualmente existe un mal funcionamiento del drenaje de las aguas pluviales, producto a la no construcción de varios aliviaderos diseñados para estos fines. La presa cuenta con un aliviadero principal de emergencia (Foto 11) y dos para control de las aguas pluviales.

**Foto 11** Aliviadero de emergencia de la presa de colas

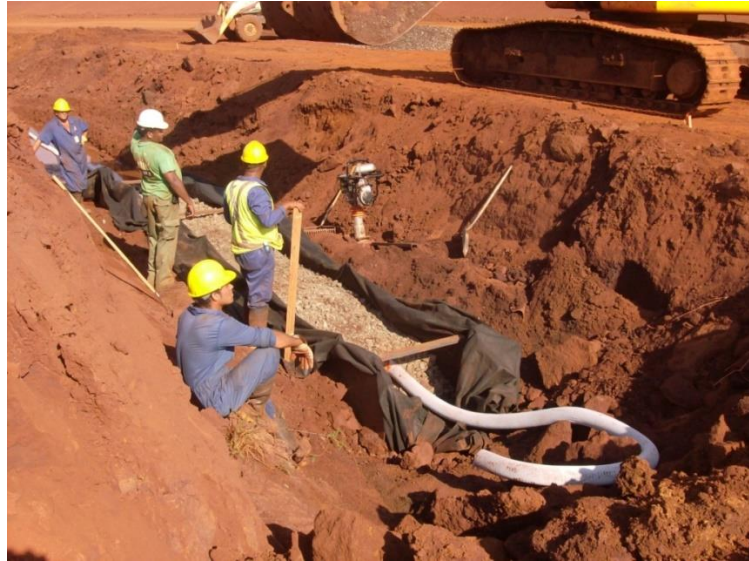
**Foto 12** Construcción de un dren en la presa de colas de la ECPSA
