**MINISTERIO DE EDUCACIÓN SUPERIOR  
INSTITUTO SUPERIOR MINERO METALÚRGICO DE MOA  
“DR. ANTONIO NÚÑEZ JIMÉNEZ”  
FACULTAD DE METALURGIA Y ELECTROMECAÁNICA  
DEPARTAMENTO DE INGENIERÍA MECÁNICA**

# **TRABAJO DE DIPLOMA EN OPCIÓN AL TÍTULO DE INGENIERA MECÁNICA**

**Título: Análisis de la fractura del cigüeñal de  
un motor de cuatro cilindros en línea**

Se realiza un análisis de la falla del cigüeñal de un motor de combustión interna de cuatro cilindros en línea de un auto del tipo MWM después de 115 434 kilómetros de recorrido. Se realizan los correspondientes análisis fractográfico, metalográfico, de la composición química y dureza del material, así como la verificación del estado tensional mediante el MEF. El análisis fractográfico, de la composición química y la dureza del cigüeñal colapsado, permitieron establecer que la falla se produjo por fatiga bajo las condiciones de servicio del automóvil. A pesar de que la microestructura observada en el análisis metalográfico es la apropiada para resistir cargas de torsión como las que trasmite el cigüeñal, la ausencia de tratamiento térmico de endurecimiento superficial como la nitruración o la cementación proporcionan un punto de f

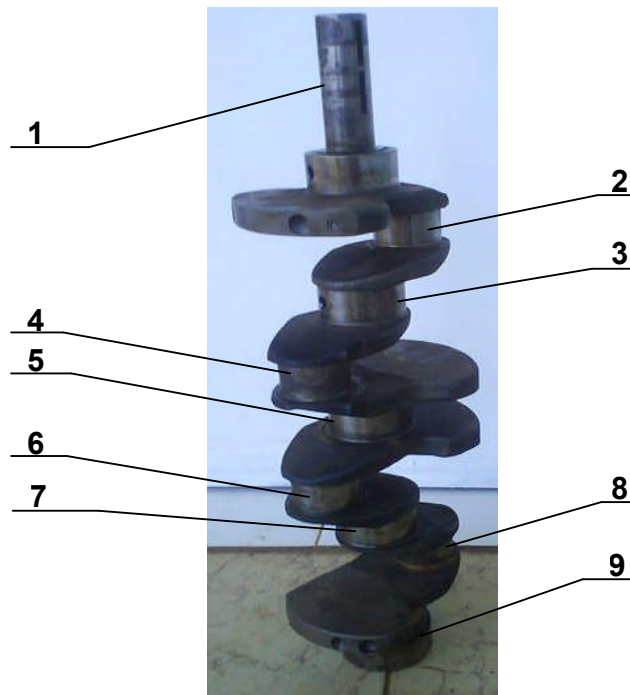
Figura 10. Cigüeñal de auto ligero similar al analizado en el presente trabajo.

Como se observa, el mismo posee cinco puntos de apoyo (1, 3, 5, 7 y 9) y cuatro muñequillas (2, 4, 6 y 8), donde se apoyan los pies de biela que sostienen los cuatro pistones con que opera el motor. En la Figura 11 se muestra una porción del elemento colapsado por fractura.

ocurrió en el cambio de sección entre la muñequilla # 8 con el brazo del apoyo # 7 (Ver figura 10) que están ubicados en el extremo del volante.

El orden de encendido del cigüeñal analizado es 1-3-4-2 y en este caso, las tensiones máximas en la unión de los muñones y los brazos del cigüeñal tienen lugar en el PMS de combustión del cilindro 1, que se acopla a la muñequilla 8 de la figura 10 (Capítulo I). De esta manera, los máximos valores de tensiones se acentúan en los brazos más cercanos a estos cilindros, en ese orden. Las cargas en un cigüeñal generan efectos de flexión, torsión y cortante, por lo que se generan estados triaxiales de esfuerzos que cambian en el tiempo, manifestándose la falla por fatiga que se presenta en el estudio analizado.
