República de Cuba  
Ministerio de Educación Superior  
Instituto Superior Minero Metalúrgico de Moa  
“Dr. Antonio Núñez Jiménez”  
Departamento de Metalurgia Electromecánica

# Trabajo de Diploma

*Título: Efecto de la corrosión en la cuña de la válvula “top flow” fabricada de acero inoxidable*

*Moa /2010*

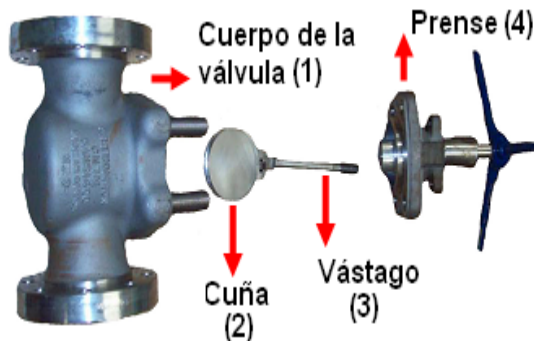
Figura 2.1. Componentes de la válvula "Top flow"

La válvula es la encargada de permitir el flujo de fluido en la línea de tubería. La figura 2.1 corresponde a la válvula "top flow", la misma está compuesta por el cuerpo (1), el cual posee un recubrimiento interior de goma y metal que sirve de asiento a la cuña (2). Esta cuña se acciona a través de un vástago (3) que es el encargado de cerrar y abrir el paso del flujo, para la sujeción de estos elementos

la válvula dispone de un preñse (4) donde se fija al cuerpo de la válvula por medios de tornillos. Esta muestra es de una válvula antes de su funcionamiento.

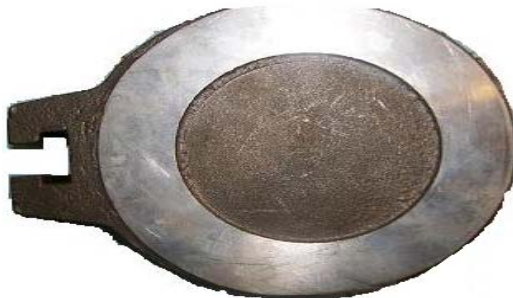
Figura 2.2. Cuña de la válvula en estado fundida.

Las cuñas de las válvulas Top Flow empleadas en la línea de pulpa lixiviada, como se puede observar en la figura 2.2 tienen forma cilíndrica suministrada a la "Empresa Comandante Pedro Sotto Alba" por Thomson Group, se obtienen por el proceso de fundición y luego son maquinadas. Las dimensiones son diámetro 203 mm y espesor 32 mm.

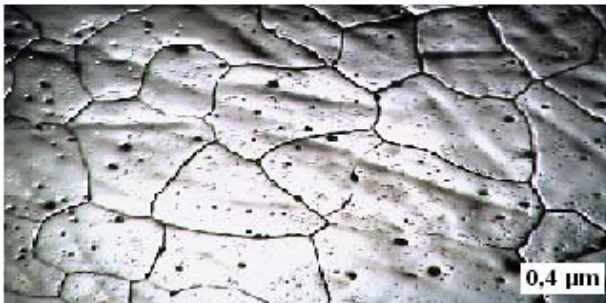
Figura 2.3. Estructura metalográfica del material de la válvula. (40X)

Para determinar el comportamiento microestructural del material objeto de estudio se tomó la microestructura de una muestra patrón como se observa en la figura 2.3. La muestra fue tomada de una cuña que no había sido sometida a proceso de trabajo, es decir en estado de suministro.
